Resolución Directoral N° 698-2014-OEFA/DFSAI

Expediente N° 937-2013-OEFA/DFSAI/PAS

EXPEDIENTE N° : 937-2013-OEFA/DFSAI/PAS  
ADMINISTRADO : COMPAÑÍA MINERA COIMOLACHE S.A.  
UNIDAD MINERA : TANTAHUATAY  
UBICACIÓN : DISTRITO Y PROVINCIA DE HUALGAYOC,  
DEPARTAMENTO DE CAJAMARCA  
SECTOR : MINERÍA  
MATERIA : RECOMENRACIONES  
CUMPLIMIENTO DE COMPROMISOS AMBIENTALES  
MEDIDAS DE PREVISIÓN Y CONTROL  
PUNTO DE CONTROL  
LÍMITES MÁXIMOS PERMISIBLES

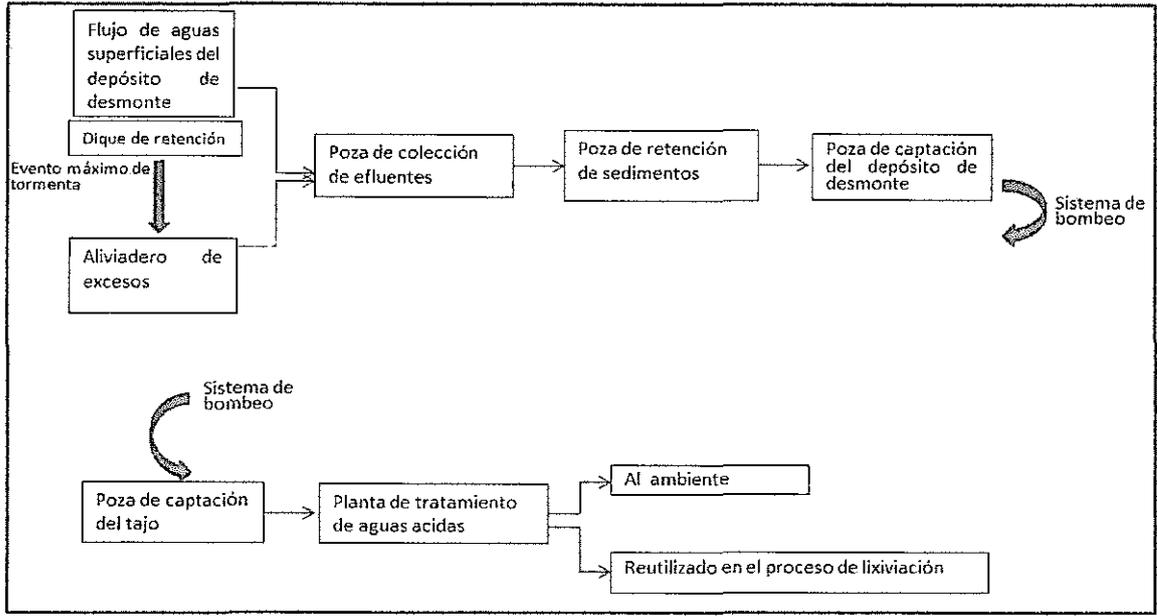
Gráfico N° 3: Diagrama de los flujos provenientes de depósito de desmonte

174. Con la finalidad de mejorar el entendimiento de los hechos materia de imputación, se presenta el siguiente diagrama que recoge las etapas involucradas desde que el flujo proveniente del depósito de desmontes hasta su vertimiento al ambiente, conforme a lo establecido en el EIA de Coimolache.

**IV.4.3 Análisis del Hecho Imputado N° 3:** En el lado suroeste del depósito de desmonte se constató el escape del agua de la superficie del depósito hacia el humedal de la quebrada Tres Amigos. El escape de agua se produce por un tramo del dique de contención que no tiene la altura de diseño contenido en el Estudio de Impacto Ambiental de Tantahuatay aprobado con Resolución Directoral N° 172-2009-MEM-AAM del 22 de junio del 2009

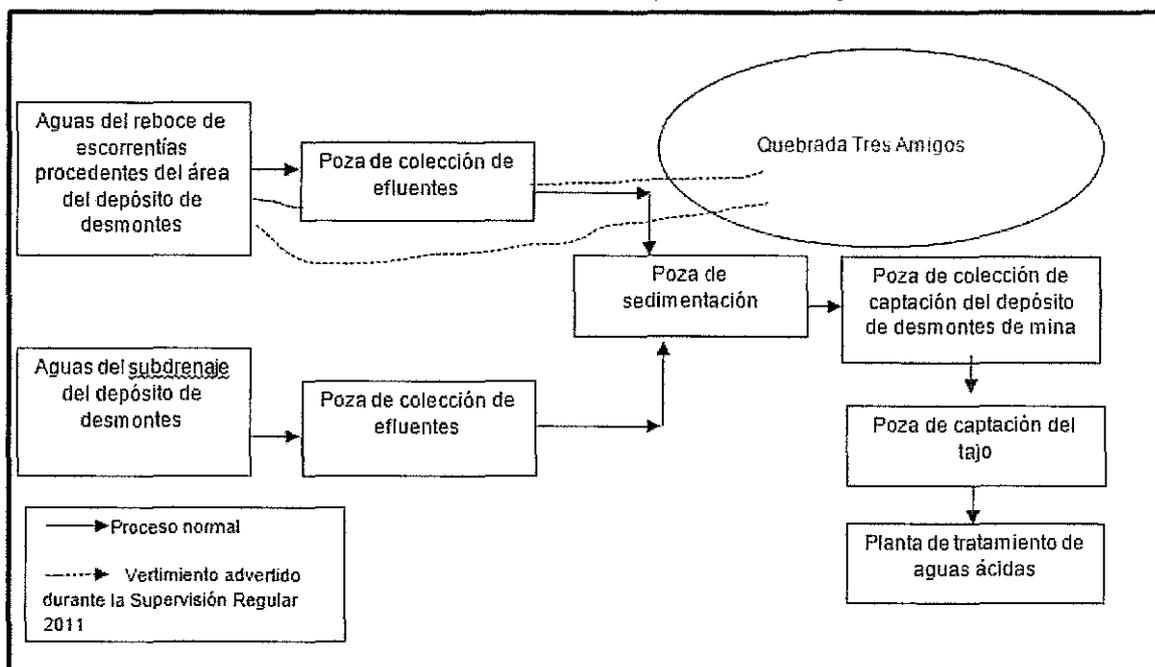
Gráfico N° 4: Proceso del vertimiento a la quebrada "Tres Amigos"

217. Lo anteriormente señalado se puede resumir en el siguiente gráfico:

218. Cabe indicar que según lo establecido en el EIA del Proyecto "Tantahuatay" <sup>88</sup> las aguas de escorrentía que pasan por los botaderos pueden generar aguas ácidas y/o contaminarse con presencia de metales pesados como el plomo (Pb).

219. En consideración a lo antes señalado, esta Dirección atribuye responsabilidad a Coimolache por la infracción administrativa a los Artículos 5° y 6° del Reglamento aprobado por Decreto Supremo N° 016-93-EM, y se configura el supuesto de daño ambiental establecido en el Numeral 3.2 del Punto 3 "Medio Ambiente" del Anexo correspondiente a la Escala de Multas y Penalidades aprobada por Resolución Ministerial N° 353-2000-EM/VMMpor lo que, corresponde **declarar la responsabilidad administrativa** de Coimolache en este extremo
