EXPEDIENTE : N° 058-2012-DFSAI/PAS/MI
ADMINISTRADO : CENTURY MINING PERU S.A.C.
UNIDAD MINERA : SAN JUAN DE CHORUNGA
UBICACIÓN : DISTRITO DE RÍO GRANDE, PROVINCIA DE
CONDESUYOS, DEPARTAMENTO DE AREQUIPA.
SECTOR : MINERÍA
MATERIAS : RECOMENDACIONES
MEDIDAS DE PREVISIÓN Y CONTROL
RESIDUOS SÓLIDOS

SUMILLA: *Se declara la existencia de responsabilidad administrativa de Century Mining Perú S.A.C. al haberse acreditado la comisión de las siguientes infracciones:*

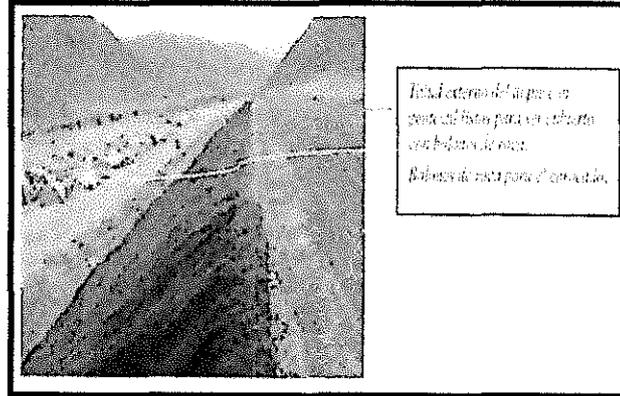
Fotografía N° 1

101. Century Mining en su escrito de descargos, así como en el levantamiento de observaciones alega que se encuentra construyendo el Dique de Defensa Ribereña, adjuntando la siguiente fotografías⁴⁸:
