**EXPEDIENTE N°** : 1606-2016-OEFA/DFSAI/PAS  
**ADMINISTRADO** : SOUTHERN PERÚ COPPER CORPORATION  
SUCURSAL DEL PERÚ <sup>1</sup>  
**UNIDAD FISCALIZABLE** : CUAJONE  
**UBICACIÓN** : DISTRITO DE TORATA, PROVINCIA DE MARISCAL  
NIETO, DEPARTAMENTO DE MOQUEGUA  
**SECTOR** : MINERÍA  
**MATERIAS** : COMPROMISOS AMBIENTALES  
RESPONSABILIDAD ADMINISTRATIVA CON  
MEDIDAS CORRECTIVAS  
REGISTRO DE ACTOS ADMINISTRATIVOS

Lima, 21 de diciembre del 2017

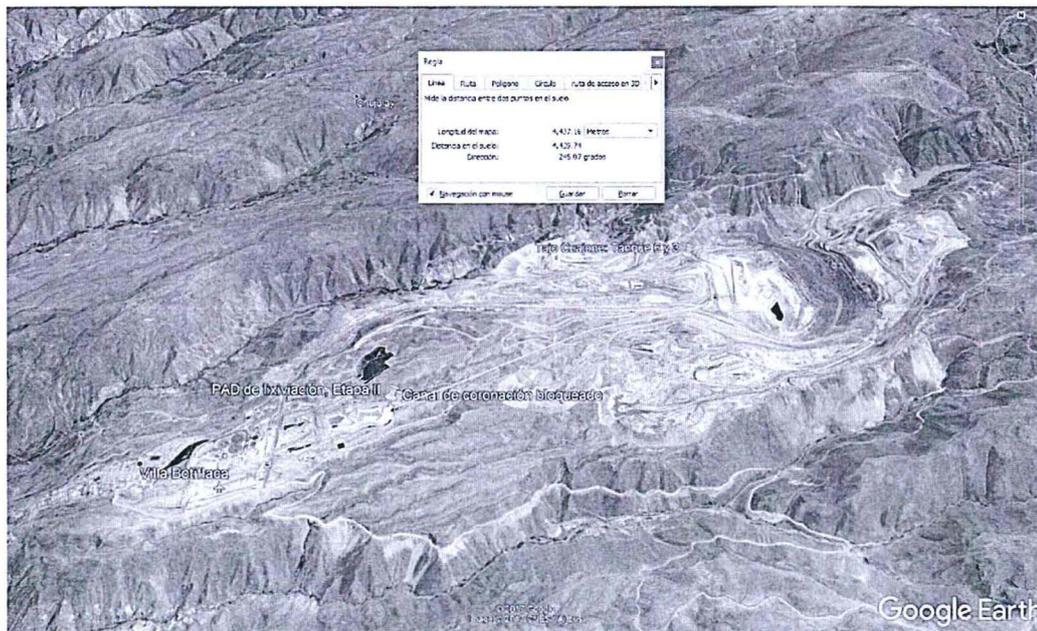
Imagen N° 1

24. Se debe tener en consideración que, entre el tajo Cuajone y el PAD de lixiviación existe una distancia de más de 4 km, existiendo un área lo bastante extensa para que, además de la precipitación que cae directamente sobre el componente, se formen escorrentías que puedan ingresar hacia el PAD de lixiviación, conforme se observa en la siguiente imagen:

Distancia entre el tajo y el pad de lixiviación de la unidad minera Cuajone  
Fuente: Google Earth
