Resolución Directoral N° 3358-2018-OEFA/DFAI

Expediente N° 1112-2018-OEFA/DFAI/PAS

EXPEDIENTE N° : 1112-2018-OEFA/DFAI/PAS
ADMINISTRADO : SHOUGANG HIERRO PERU S.A.A.¹
UNIDAD MINERA : MARCONA
UBICACIÓN : DISTRITO DE MARCONA, PROVINCIA DE NAZCA, DEPARTAMENTO DE ICA
SECTOR : MINERÍA
MATERIA : RESPONSABILIDAD CON MEDIDA CORRECTIVA ARCHIVO

III.1. Hecho imputado N.º 1: El titular minero implementó un botadero de residuos sólidos con una extensión mayor a la establecida en su instrumento de gestión ambiental.

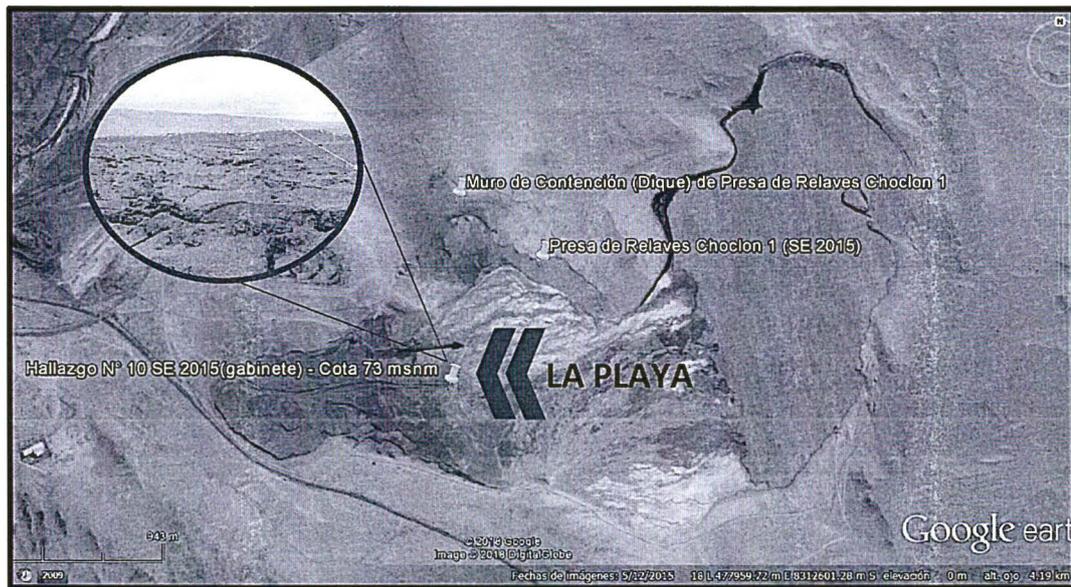
Superposición de coordenadas de la cota de apilamiento detectada

- 64. Asimismo, de las coordenadas tomadas por el supervisor en el presente hecho imputado, se realizó la superposición en el Sistema Satelital Google Earth, de la cota de apilamiento de 73 m.s.n.m., al respecto, se advierte que esta se ubica en el área de relave seco del Depósito de Relaves Pampa Choclón I, tal como se observa a continuación:

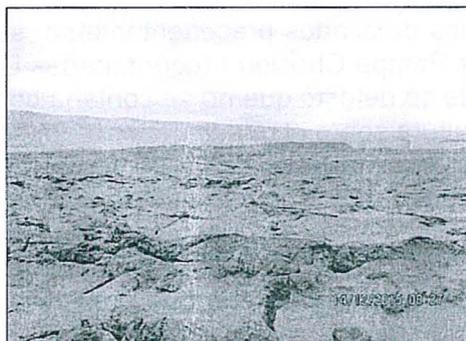
83. Al respecto, si bien mediante el ítem I "Resumen", así como el literal c) "Identificación de Impactos" del ítem VI "EFECTOS PREVISIBLES DE LA ACTIVIDAD (POSIBLES IMPACTOS)" del EIA 1998 Shougang el administrado se comprometió a mantener una cobertura de agua (espejo de agua) de dos (2) metros de altura sobre el sedimento depositado en la relavera; del sub acápite a) "Características de la deposición" del Numeral 2 "Propiedades Físicas y estructurales" del Capítulo V "Descripción de la Actividad a realizar", del EIA 1998 Shougang, se estableció que el material más grueso se asienta inicialmente a partir de la pulpa, **las partículas más finas se asientan más lejos de la playa y las muchas más finas del tamaño de las arcillas y limos, se asientan en la poza de decantación o vaso (espejo de agua).**

Fotografía N° 63. Vista do espejo de Agua perteniente a la Presa de Relaves Pampa Choclón Hallazgo N° 10.

87. Al respecto, de los medios probatorios detallados precedentemente, se advierte que la zona del Depósito de Relaves Pampa Choclon I (coordenadas UTM WGS 84, 8312228 N y 477735 E), en donde se detectó que no se contaba con agua de espejo de por lo menos 2 metros de altura sobre el relave depositado, se ubica en la zona de playa del citado depósito, próximo al muro de contención (dique), la cual está conformada por material grueso y seco, por lo que de conformidad con lo señalado en el sub acápite a) "Características de la deposición" del Numeral 2 "Propiedades Físicas y estructurales" del Capítulo V "Descripción de la Actividad a realizar" del EIA 1998 Shougang⁵⁰, no era obligatorio que esta zona de playa mantuviera un espejo de agua, de por lo menos 2 metros de altura.

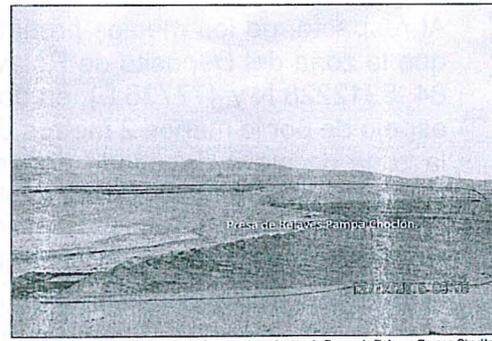
Fotografía N° 64. Vista de espejo de Agua perteniente a la Presa de Relaves Pampa Choclón Hallazgo N° 10.

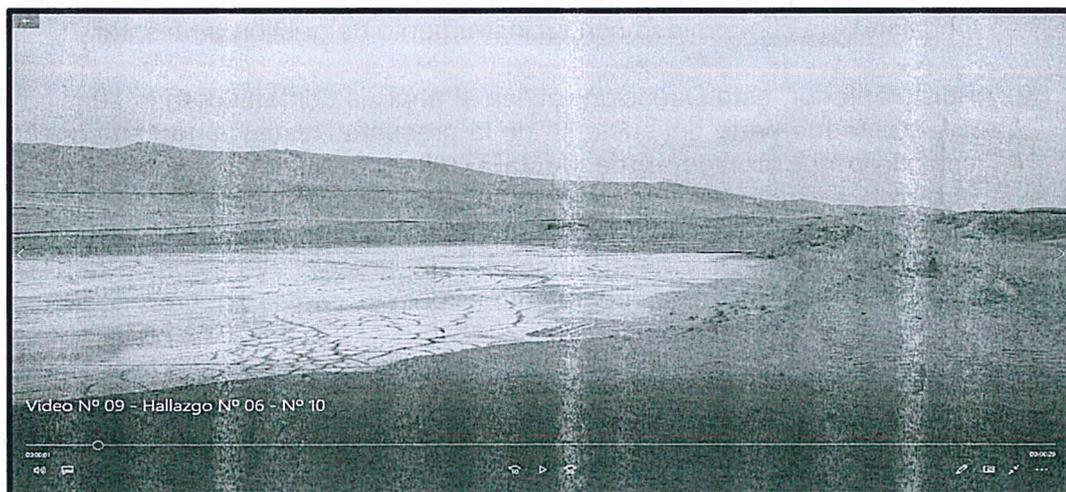
Video N° 09 - Hallazgo N° 06 - N° 10

- (v) Superposición de coordenadas de la Zona del Deposito de Relaves Pampa Choclon donde se detectó que no se contaba con espejo de agua de por lo menos 2 metros de altura:

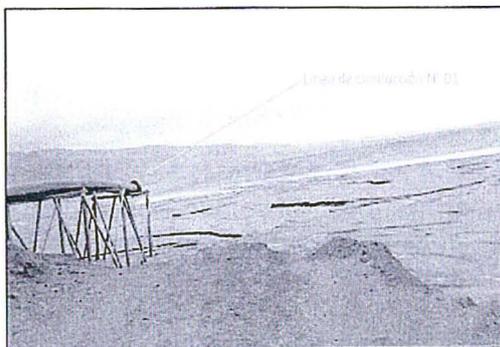
Fotografía N° 60. Tubería de conducción de Relaves, descarga en la Presa de Relaves Pampa Choclón. Hallazgo N° 06 - Hallazgo N° 11.

95. En el ITA, la DSEM concluyó que el administrado no habría implementado las tuberías que trasfieren el relave, sobre 2 canaletas colocadas de manera opuesta, las cuales derivarían los relaves hacia la cota 20 m.s.n.m., incumpliendo lo establecido en su instrumento de gestión ambiental.

104. Al respecto, se debe señalar que el propósito de las canaletas de madera exigidas en su instrumento de gestión ambiental, es como medida de protección a las tuberías las cuales conducen el relave hacia la cota 20 m.s.n.m (que es el punto más bajo de la depresión natural), por lo que, al existir una fuga o un derrame, estas reposarán en dichas canaletas de madera, los cuales evitarán el contacto con el componente suelo. Asimismo, si bien es cierto que el relave con el tiempo será relave seco como precisa el administrado, lo que se busca con dichas canaletas es evitar el contacto con el referido componente abiótico, es decir que, de existir el citado relave seco, tenga contacto con la misma canaleta y no con el suelo, el cual de no contar con ellos, podría ser arrastrado por la acción del viento generando polvo y afectando otros componentes ambientales como el aire.

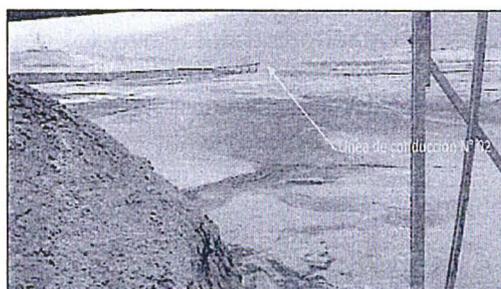
Fotografía N° 61. Tubería de conducción de Relaves, descarga en la Presa de Relaves Pampa Choclón. Hallazgo N° 06 - Hallazgo N° 11.

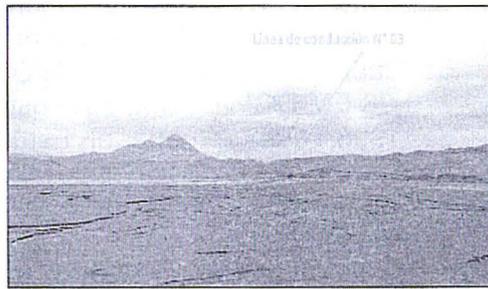
Fotografía N° 62. Tubería de conducción de Relaves, descarga en la Presa de Relaves Pampa Choclón. Hallazgo N° 06 - Hallazgo N° 10.

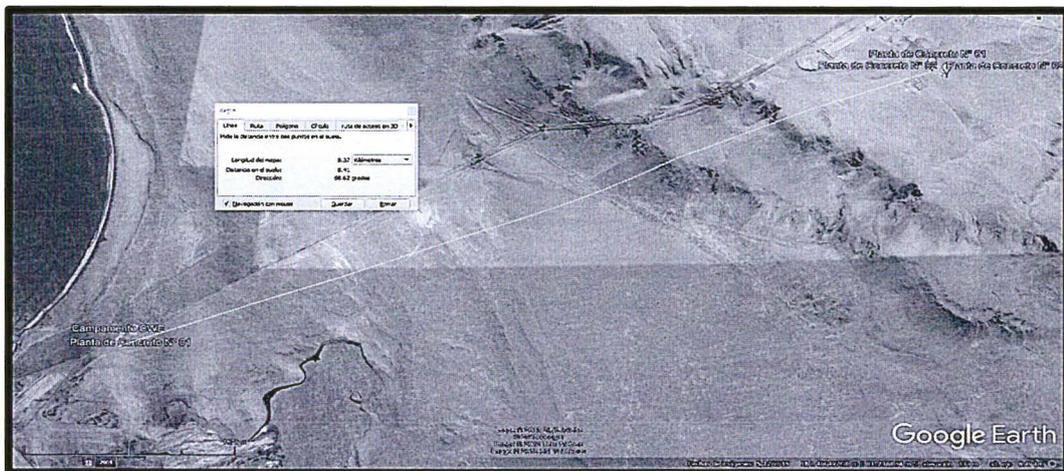
Superposición de coordenadas de las Plantas de Concreto N.º 01 y 02

- 118. Asimismo, de las coordenadas tomadas por el supervisor en el presente hecho imputado, se realizó la superposición en el Sistema Satelital Google Earth, de las Plantas de Concreto N.º 01 y 02 detectadas en la Supervisión Especial 2015, las cuales no se encuentran contempladas en su instrumento de gestión ambiental, tal como se observa a continuación:

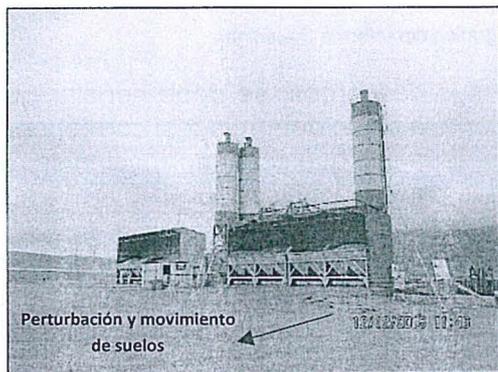
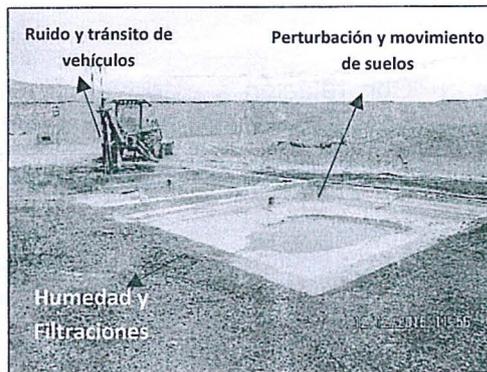
Planta de Concreto N.º 01

- 114. En el ITA, la DSEM concluyó que el administrado habría implementado dos plantas de concreto incumpliendo lo establecido en su instrumento de gestión ambiental.

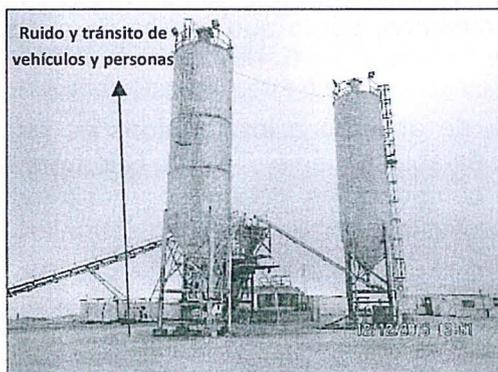
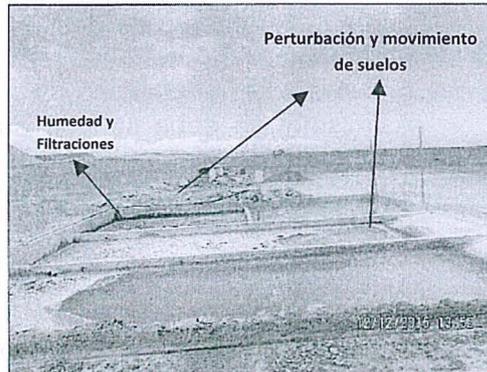
Planta de Concreto N.º 02

Fotografía N° 77. Planta de Concreto N°02 adyacente al Campamento 1 Abengoa, Hallazgo N° 05. COORDENADAS UTM WGS84: 8316500N, 485034E ZONA 18.

Fotografía N° 78. Pozas de Lavado de Mixers pertenecientes a la Planta de Concreto N°02 Hallazgo N° 05. COORDENADAS UTM WGS84: 8316535N, 485045E ZONA 18.

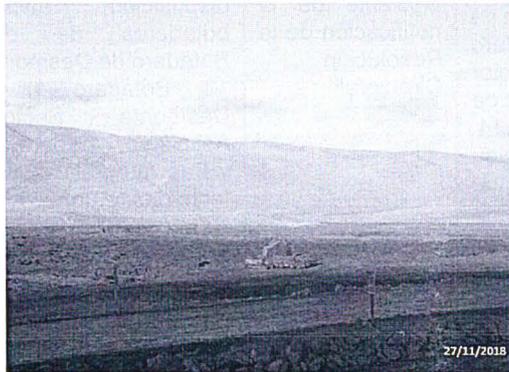
Equipo realizando el carguo de relave seco a una unidad de transporte.

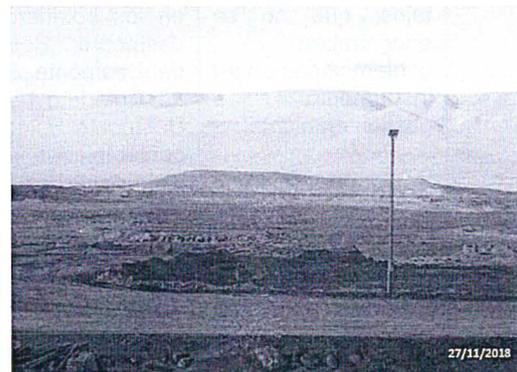
Zona donde se realizó la Supervisión Regular de diciembre de 2015

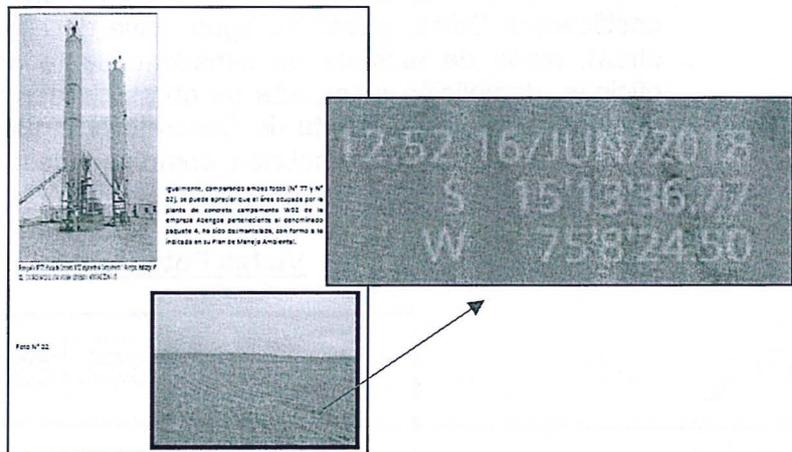
Registro Fotográfico presentado por el administrado

- 210. En su primer escrito de descargos y descargos al IFI, el administrado manifestó que, en enero de 2017, se culminó el cierre de la planta de concreto N° 02, adyacente al campamento W02 de la Empresa Abengoa perteneciente al denominado paquete 4, tal como se sustenta del Anexo 6.2.
- 211. Al respecto, es preciso indicar que el administrado acreditó el desmantelamiento de la Planta de Concreto N° 2 mediante su escrito de descargos (Anexo 6.2) que contiene, entre otros, un registro fotográfico y el documento denominado "Informe Ambiental de Cierre" elaborado por la empresa Firth Industries Perú S.A., tal como se advierte de los siguientes medios probatorios:

- 212. De la Comparación de la Ubicación de la Planta de Concreto N°2 según las coordenadas de la supervisión especial 2015 y la ubicación de la fotografía georreferenciada, se concluye que la zona mostrada por el administrado en la fotografía de fecha 16 de junio de 2018 es la misma que la consignada en la supervisión como ubicación de la Planta de Concreto N°2, por lo que se advierte en la fotografía que la referida planta fue efectivamente desmantelada y el área completamente desocupada.

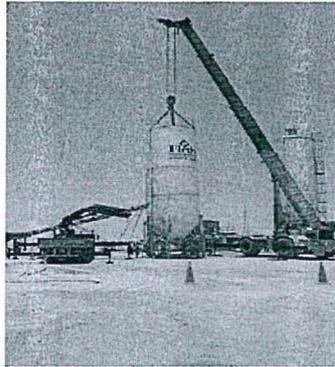
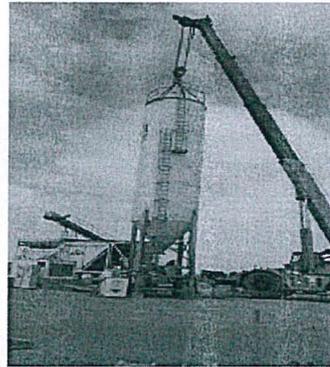
213. A mayor abundamiento, en el "Informe Ambiental de Cierre" elaborado por la empresa Firth Industries Perú S.A. se verifica que se realizó actividades como el desmontaje de instalaciones de la Planta de concreto premezclado (Silos, Planta dosificadora Odisa, pozas de agua, tolva de alimentación de agregados, entre otras), izado de tanques de almacenamiento de aditivos y contenedores de oficinas, demolición y limpieza de obras civiles, con lo cual el terreno ocupado anteriormente por la Planta de Concreto N°2 quedo libre de estructuras civiles, desmonte y restos de demolición, como se muestra en algunas de las fotografías a continuación:

1.- Desmontaje de Silos y Planta Dosificadora Odisa

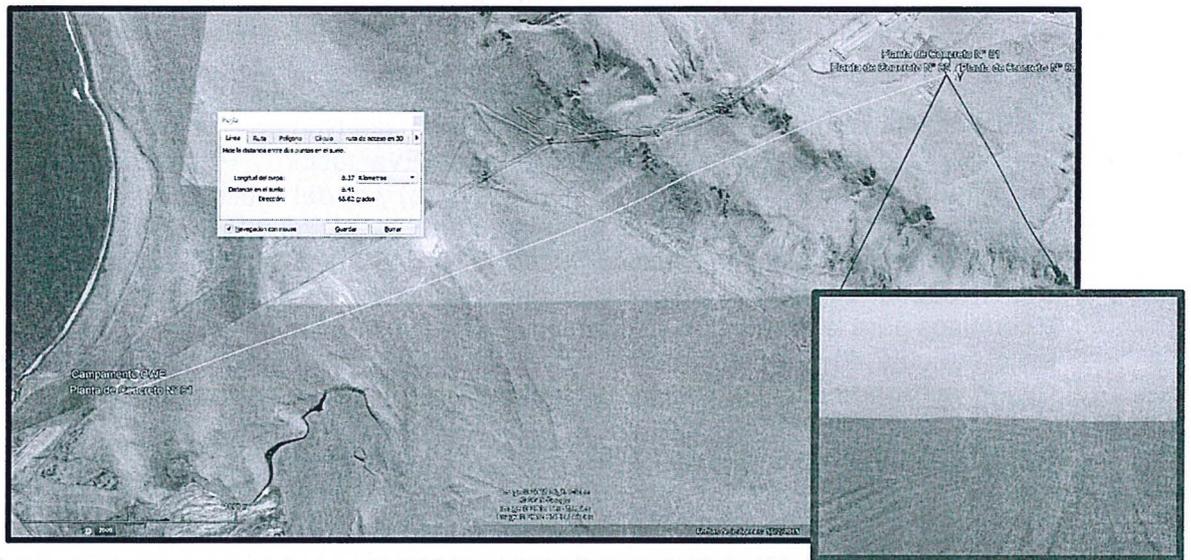
Superposición de coordenadas en el Sistema Satelital Google Earth

- 214. Por lo tanto, en la medida que se acreditó el desmantelamiento de la Planta de Concreto N° 2 y la limpieza de la zona que era ocupada por dicha instalación, se concluye que ha cesado el efecto nocivo derivado de la conducta infractora en ese extremo, por lo que solo corresponde dictar medida correctiva con respecto a la Planta de Concreto N° 1, toda vez que el administrado no ha acreditado con los medios probatorios presentados que ha cesado el posible efecto nocivo en ese extremo de la conducta.
- 215. Sin perjuicio, de lo expuesto se debe señalar que el administrado presentó una imagen supuestamente acreditando que desmanteló la Planta de Concreto N° 1; no obstante, de la superposición de sus coordenadas se aprecia que no corresponde al hecho detectado en la Supervisión Especial 2015, por lo que no ha acreditado el cese del posible efecto nocivo.

Por lo expuesto, y en virtud de lo establecido en el artículo 22° de la Ley del SINEFA, corresponde el dictado de la siguiente medida correctiva:
