Organismo de Evaluación y  
Fiscalización Ambiental - OEFA

## RESOLUCIÓN DIRECTORAL N° 0253-2019-OEFA/DFAI

**EXPEDIENTE N°** : 1600-2018-OEFA/DFAI/PAS  
**ADMINISTRADO** : ANABI S.A.C.<sup>1</sup>  
**UNIDAD FISCALIZABLE** : UTUNSA  
**UBICACIÓN** : DISTRITOS DE QUIÑOTA Y HAQUIRA,  
PROVINCIAS DE CHUMBIVILCAS Y  
COTABAMBAS Y DEPARTAMENTOS DE CUSCO  
Y APURIMAC  
**SECTOR** : MINERÍA  
**MATERIAS** : COMPROMISOS AMBIENTALES  
RESPONSABILIDAD ADMINISTRATIVA

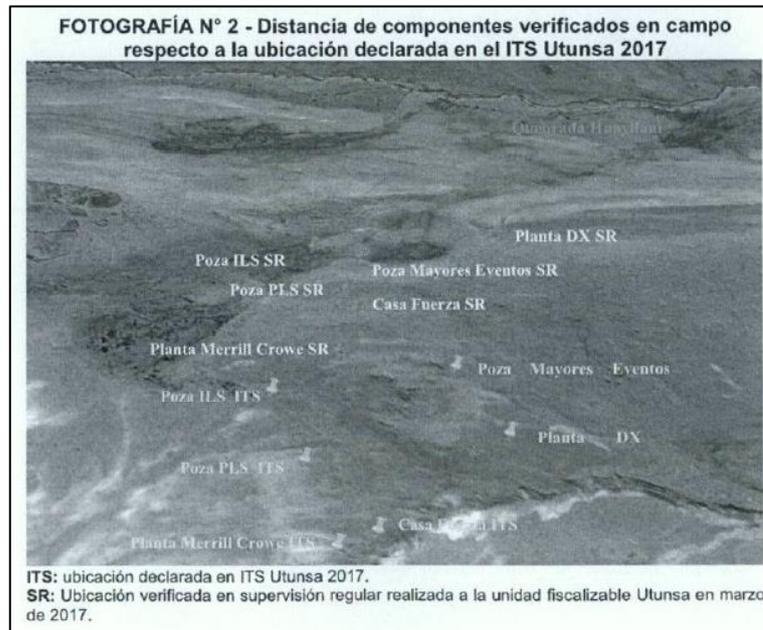
**CUADRO 6 - Distancia respecto a lo declarado en el ITS Utunsa 2017**

59. Cabe precisar que, considerando el compromiso ambiental citado líneas arriba, y del cuadro N° 04 señalado en el Informe de Supervisión<sup>51</sup>, los siguientes componentes resaltados: Planta Merrill Crowe, Poza de Solución Rica, Poza de Solución Intermedia, Poza de Mayores Eventos, Planta de Destrucción de Cianuro, Casa Fuerza y Subestación Eléctrica, no se encuentran dentro del polígono que contiene a los referidos componentes identificados en campo.
60. A continuación, una imagen mediante la cual se aprecia la variación de las ubicaciones de los componentes indicados anteriormente, respecto de las ubicaciones aprobadas en el ITS Utunsa 2017; así como un cuadro donde se aprecia la distancia respecto de lo declarado en el ITS Utunsa 2017.

N°	Componente	Distancia respecto a lo declarado en el ITS Utunsa 2017 (m)
1	Planta Merrill Crowe	166
2	Poza de Solución Rica	162
3	Poza de Solución Intermedia	163
4	Poza de Mayores Eventos	130
5	Planta de Destrucción de Cianuro	211
6	Casa Fuerza y Subestación Eléctrica	46

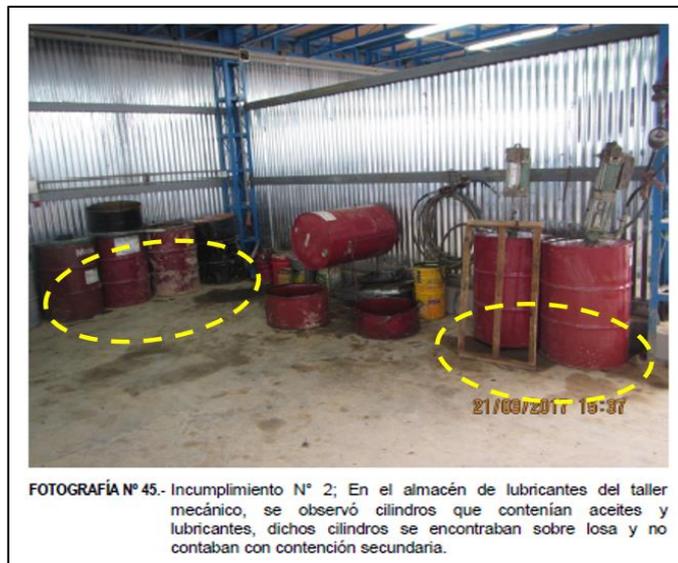
83. De la Fotografía N° 5 podemos observar que el sistema colector es derivado a una poza de sedimentación, la cual descarga hacia la trampa de grasa, cumpliendo con controlar los efluentes generados de la actividad de mantenimiento correctivo y preventivo a las unidades vehiculares del proyecto Utunsa.
84. Por otro lado, de lo manifestado por el administrado, respecto a que los lubricantes y aceites del taller de mantenimiento contaban con bandejas de geomembrana que servían como sistema de contención secundario, podemos aclarar que ello no es correcto, puesto que en la Fotografía N° 45, que forma parte del panel fotográfico de la supervisión 2017, se constató que los cilindros de lubricantes se encuentran sobre el piso e incluso hay presencia de manchas de estos sobre la superficie del piso:

85. El administrado manifiesta que ha implementado con posterioridad un sistema de contención secundario, con infraestructura de concreto, lo que es evidenciado en la fotografía N° 6, en la que se observa sardineles a base de concreto, delimitando la zona de almacenamiento de los lubricantes, estando en la capacidad de cumplir con contener los posibles derrames de lubricantes o grasas.
