EXPEDIENTE N° : 1075-2018-OEFA/DFAI/PAS
 ADMINISTRADO : COMPAÑÍA MINERA KOLPA S.A.¹
 UNIDAD FISCALIZABLE : HUACHOCOLPA UNO
 UBICACIÓN : DISTRITO DE HUACHOCOLPA, PROVINCIA Y
 DEPARTAMENTO DE HUANCVELICA
 SECTOR : MINERÍA
 MATERIA : RESPONSABILIDAD ADMINISTRATIVA
 MEDIDA CORRECTIVA

III.1. Hecho imputado N° 1: Kolpa no adoptó las medidas de prevención y control a fin de evitar el afloramiento de agua con presencia de metales pesados, ubicado a pie del talud del Depósito de Relaves C entre en contacto con el río Escalera

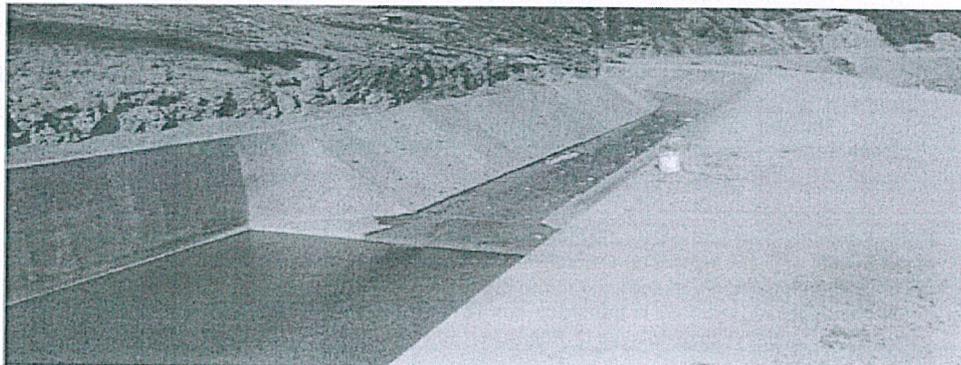
Fotografía adjunta en su segundo escrito de descargos

23. Bajo ese contexto, sostiene que, el 13 de setiembre del 2017, fecha anterior al inicio de PAS, a través de la Resolución Directoral N° 651-2017-ANA-AAA X MANTARO, la Autoridad Administrativa del Agua autorizó a Kolpa la ejecución de la obra en fuente natural de agua para el proyecto de encauzamiento del río Escalera. El plazo otorgado para ejecutar la obra era de 08 meses y alega que, a la fecha, se ha finalizado el encauzamiento del río Escalera tal y como puede apreciarse de la fotografía presentada:

26. No obstante, de la revisión a los medios probatorios que sustentan lo alegado, se debe advertir que, si bien, el administrado muestra el Plano N° GS-PRY15-01-350, en el que se representa las especificaciones técnicas del encausamiento del río Escalera, además de una fotografía, en la cual se observa un canal de concreto en la parte baja de un talud rocoso, dicha fotografía carece de fecha y georreferenciación, por lo que no es posible establecer la culminación de la implementación del encauzamiento y menos aún si esta corresponde a la zona donde se ha detectado el presente incumplimiento.

27. En ese sentido, lo alegado y el medio probatorio prestado por Kolpa, no evidencia fehacientemente la implementación del encauzamiento, más aún cuando es el propio administrado quien señala que, a la fecha, es decir al 6 de noviembre de 2018, fecha posterior al inicio del presente PAS, finalizó el encauzamiento del río Escalera para la implementación de la Relavera D, por lo que lo alegado en este extremo de la imputación, no la desvirtúa ni acredita subsanación alguna.

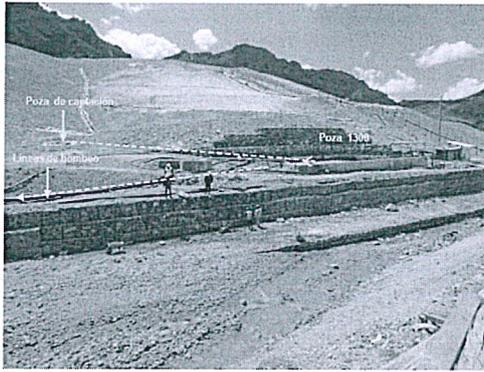
Fotografía N° 9: Vista panorámica de la Poza 1300 - Sistema de captación de sub drenes del Depósito de relaves C, ubicado con en las coordenadas: WGS 84 N 8555971, E 501468.

37. De la fotografía N° 9, podemos observar que la poza de colección de aguas a que hace referencia el administrado se encuentra aguas arriba a la "Poza de 1300 - captación de subdrenaje de la relavera C", pero el afloramiento que forma parte de la presente imputación se genera a niveles inferiores aun al de estas pozas, es decir, cercanos al nivel del río Escalera, es por ello que la implementación de estas pozas serian insuficientes para lograr la captación de las aguas de subdrenaje de la relavera C.

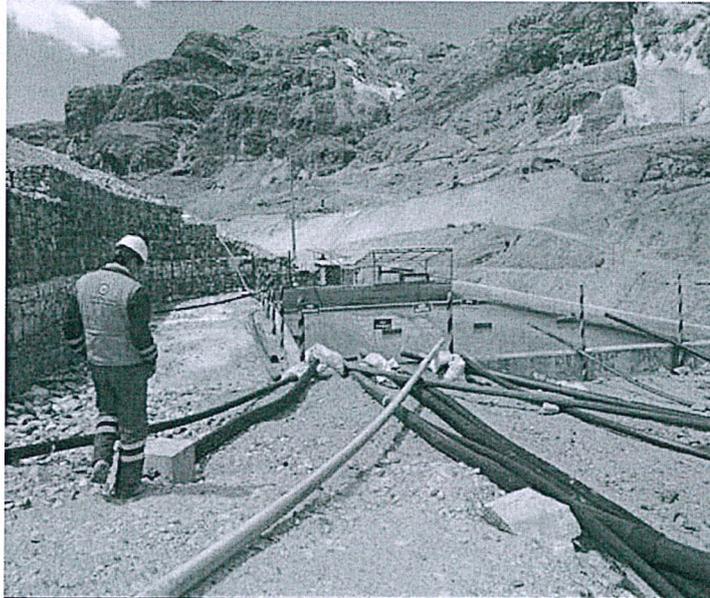
36. Sobre el particular, si bien, el administrado contaba en el momento de la supervisión con la poza de captación de subdrenaje (fotografía N° 12), que descargaba en la poza 1300 al igual que otras líneas de subdrenaje (fotografía N° 10) para captar y enviar dichas aguas a la poza 1300 y estas ser bombeadas hacia la planta de NCD, sin embargo, como se indica en el ítem 17 del Informe Final, estas no constituyen "... las medidas de previsión control a fin de evitar los impactos negativos al ambiente...", ya que el subdrenaje afloraba a un nivel inferior de la poza 1300, se acumulaba en el suelo y posteriormente fluía libremente hasta el río Escalera, el cual se encontraba a cerca de 10 m de distancia en línea recta. A continuación, algunas imágenes que sustentan lo referido:

Fotografía N° 10: Se observa las líneas de captación de las aguas de sub drenes del depósito de relaves C.

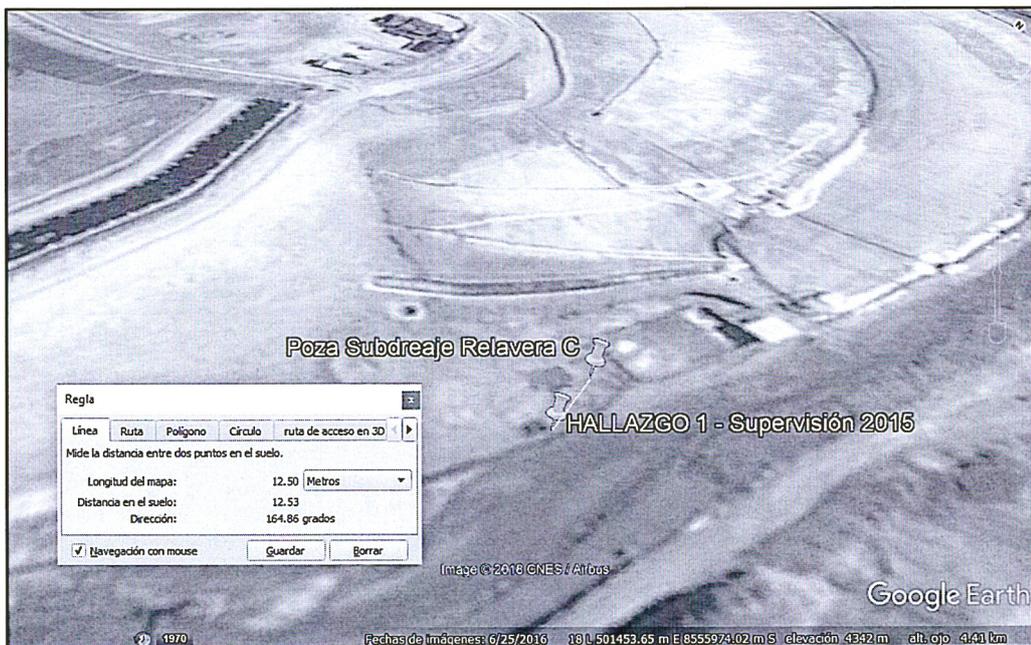
FUENTE: Imagen de Google Earth Pro, referente a la ubicación del afloramiento y la poza de subdrenaje de la relavera C.

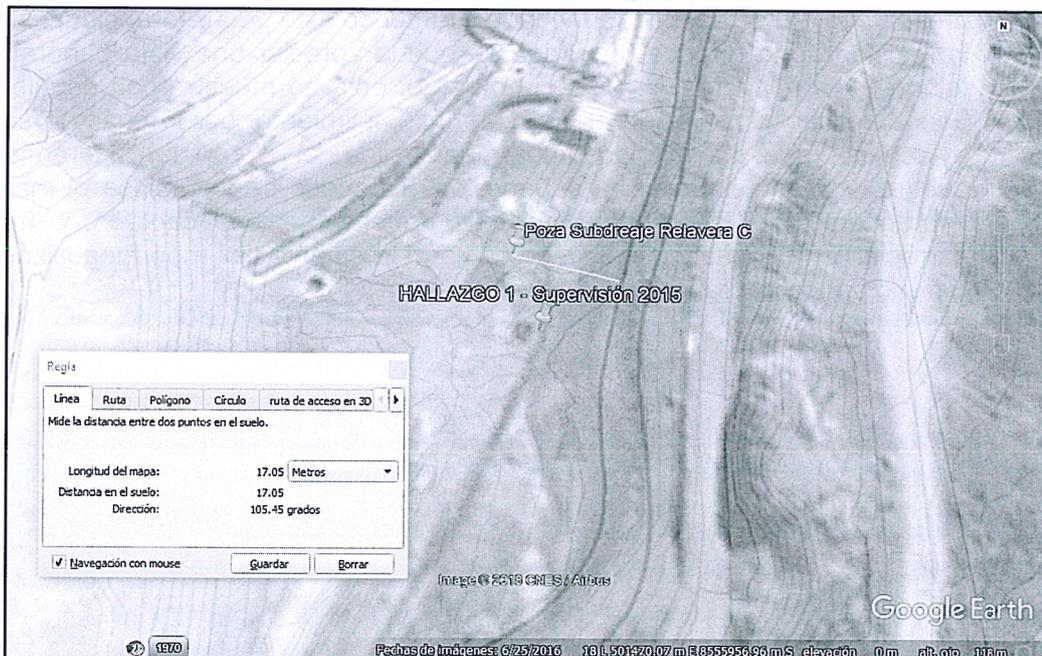
- 39. Sobre este punto, se debe indicar que lo alegado y la fotografía presentada por Kolpa, no logra desvirtuar la presente imputación ni acredita su subsanación, toda vez que, el medio de prueba adjunto, no presenta georreferenciación por lo cual no es posible tener clara su ubicación respecto a la relavera C y el río Escalera, ya que por el contrario ha quedado demostrado que, respecto a la ubicación de la poza 1300 en el momento de la supervisión 2015, el río Escalera se encontraba a solamente 17 m agua abajo, tal como se muestra a continuación:

FUENTE: Imagen de Google Earth Pro, referente a la ubicación de la poza de captación de subdrenaje y el cauce del río Escalera, según el Plano N° GS-PRY15-01-350, contenido en el archivo denominado "Anexo_2.9_parte_2" que forma parte de la MEIAex y anexo al presente descargo.

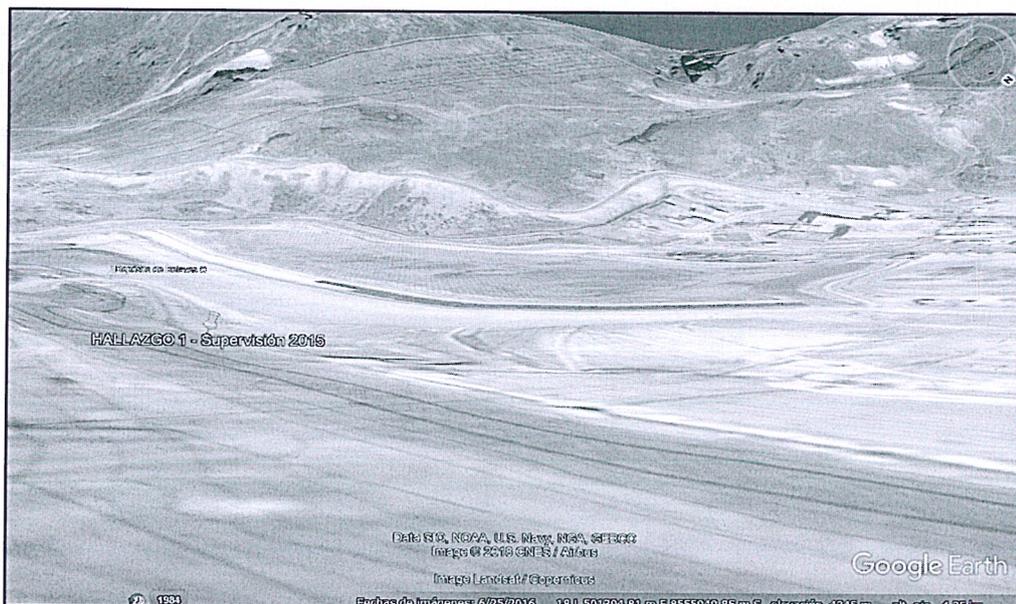
42. Sobre el particular, lo referido tampoco logra desvirtuar la presente imputación ni acredita subsanación alguna, toda vez que, de igual manera, la fotografía presentada, no se encuentra fechada y tampoco está georreferenciada, si bien de la revisión de la referida fotografía se puede apreciar una vista panorámica del talud de las relaveras A y C, sin embargo, esta no muestra con detalle el área donde se habría realizado el presente incumplimiento, por lo cual, no se podría evidenciar que haya sido impermeabilizada el área del afloramiento de subdrenaje, detectado en la supervisión. Tampoco se especifica el manejo del afloramiento del subdrenaje ya que debería de ser captado y manejado correctamente, mas no solo ser cubierto mediante la impermeabilización del terreno donde afloraba.

FUENTE: Imagen de Google Earth Pro, referente a la ubicación de zona del afloramiento del subdrenaje, según el Plano N° GS-PRY15-01-350, contenido en el archivo denominado "Anexo_2.9_parte_2" que forma parte de la MEIAex y anexo al presente descargo.

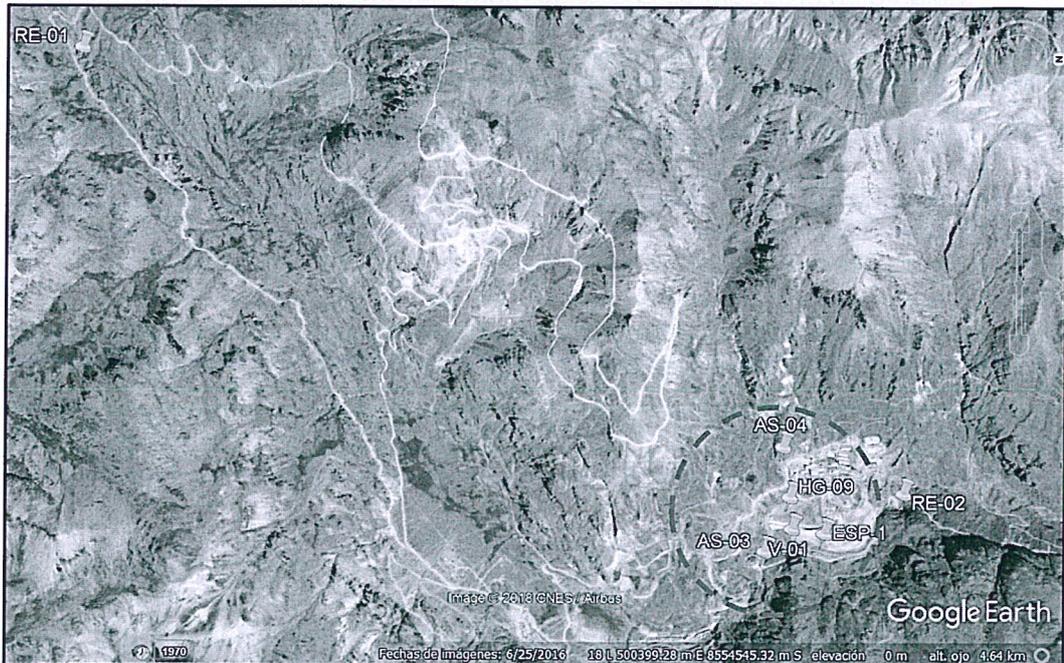
Ubicación de las Estaciones que presentan efluentes que aportan contenidos metálicos al río Escalera

FUENTE: Imagen de Google Earth Pro, referente a la ubicación las estaciones AS-04 y HG-09, así como del punto de vertimiento V-01, respecto a la estación RE-02.

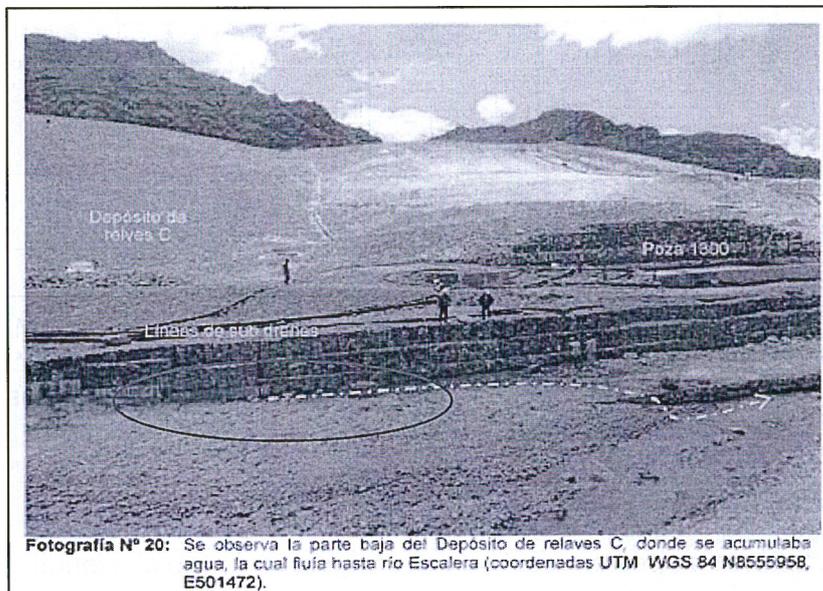
acuerdo a lo constatado durante las acciones de supervisión y de las fotografías que evidencian el hallazgo y que fundamentan la imputación, se verifica que efectivamente sí se trata de un efluente minero metalúrgico, de acuerdo a la normativa antes señalada, tal como se observa en la siguiente imagen:

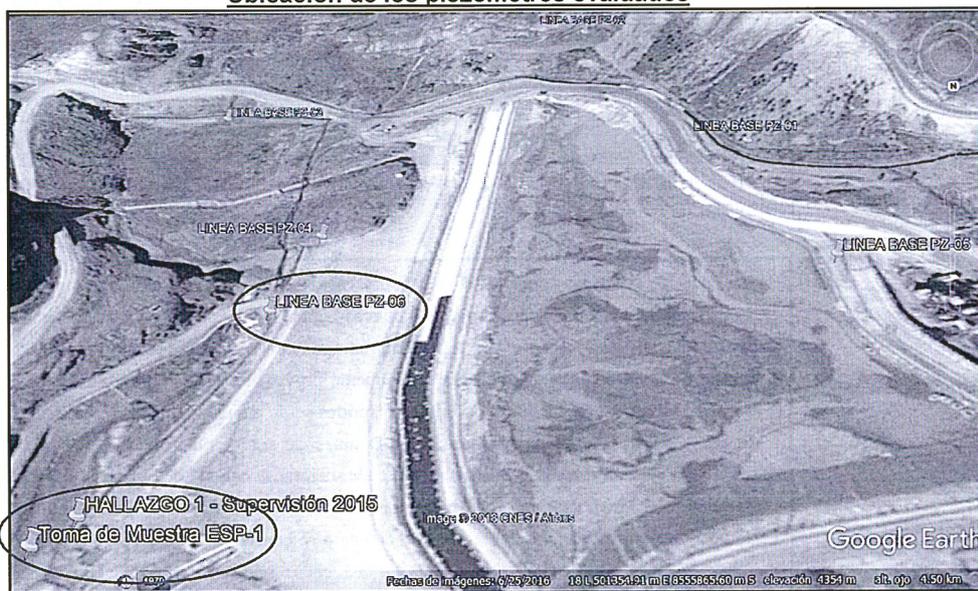
Ubicación de los piezómetros evaluados

Del análisis de los resultados, se observa que los altos contenidos de cadmio y zinc, no están relacionados a las aguas subterráneas pertenecientes a la quebrada, como sustenta el administrado, siendo estas muy bajas tanto para los piezómetros ubicados al nivel del río Escalera (PZ-03 y Pz-04), como los que se encuentran en los niveles superiores a la Relavera C (PZ-01, PZ-02 y PZ.05).

De igual manera, la presencia de agua subterránea con alto contenido de cadmio y zinc, al pie del talud de la Relavera C (PZ-06), al igual que la muestra tomada ESP-01 del presente hecho imputado.
