Lima, 30 de diciembre del 2019

RESOLUCIÓN DIRECTORAL N° 02188-2019-OEFA/DFAI

EXPEDIENTE N° : 0476-2019-OEFA/DFAI/PAS
ADMINISTRADO : COMPAÑÍA MINERA SAN SIMÓN S.A.¹
UNIDAD FISCALIZABLE : LA VIRGEN
UBICACIÓN : DISTRITO DE CACHICADÁN, PROVINCIA DE SANTIAGO DE CHUCO, DEPARTAMENTO DE LA LIBERTAD
SECTOR : MINERÍA
MATERIA : COMPROMISOS AMBIENTALES
RESPONSABILIDAD ADMINISTRATIVA
MULTA
ARCHIVO

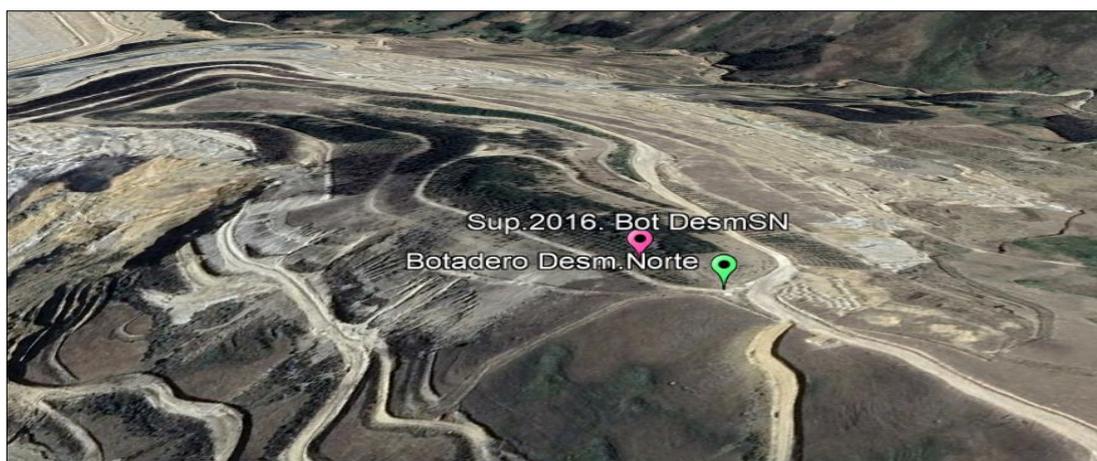
23. Con arreglo al análisis desarrollado en el presente PAS, se ha identificado la existencia de otro procedimiento administrativo sancionador tramitado respecto a no haber ejecutado las medidas de cierre respecto a la estabilidad hidrológica del botadero de desmote Norte, hecho detectado en la supervisión especial realizada del 26 al 27 de febrero de 2016 (en adelante, **Supervisión Especial 2016**) respecto de la cual, se inició un PAS tramitado bajo el Expediente N° 1186-2018-OEFA/DFSAI/PAS, por el cual, el 24 de octubre del presente año, se emitió la Resolución Directoral N° 1663-2019-OEFA-DFAI, cuyo hecho imputado N° 7 detalla la siguiente infracción: *"El titular minero no realizó la estabilidad hidrológica del Botadero de Desmote Norte, incumpliendo lo establecido en su instrumento de gestión ambiental"*.
