Resolución Directoral N° 578 -2013-OEFA/DFSAI

Expediente N° 060-2009-MA/R

EXPEDIENTE : N° 060-2009-MA/R  
ADMINISTRADO : MINERA SUYAMARCA S.A.C.  
UNIDAD MINERA : PALLANCATA  
UBICACIÓN : DISTRITO DE CORONEL CASTAÑEDA, PROVINCIA DE  
PARINACOCHAS Y DEPARTAMENTO DE AYACUCHO.  
SECTOR : MINERÍA

**SUMILLA:** Se sanciona a Minera Suyamarca S.A.C. por la comisión de las siguientes infracciones:

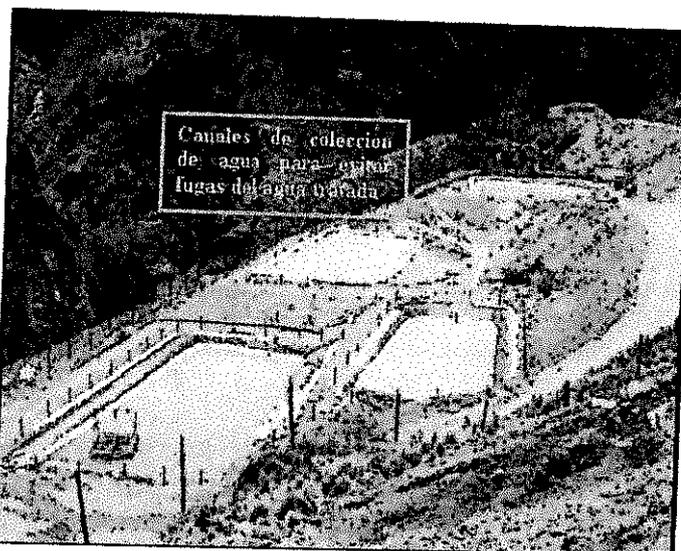
52. De las vistas fotográficas se aprecia el estado de la infraestructura hidráulica y del sistema de contingencia implementados en el sistema de tratamiento de aguas de mina Don Enrique.
53. En su escrito de descargos, Suyamarca señaló que los canales construidos entre las pozas servían para evitar reboses, dado que el agua de mina se encontraba por debajo del nivel de la poza de tratamiento.
54. Adicionalmente, refirió que los sacos colocados en los bordes de la geomembrana servían para mantenerla fija a pesar de los vientos, pero no se utilizaban como contingencia para evitar reboses.
55. Finalmente afirmó que, a la fecha de los descargos, la empresa habría implementado un canal de derivación de aguas de escorrentía, como se muestra en las Fotografías N° 1 y 2 de su escrito de descargos<sup>30</sup>:

Foto No. 1: Pozas de tratamiento

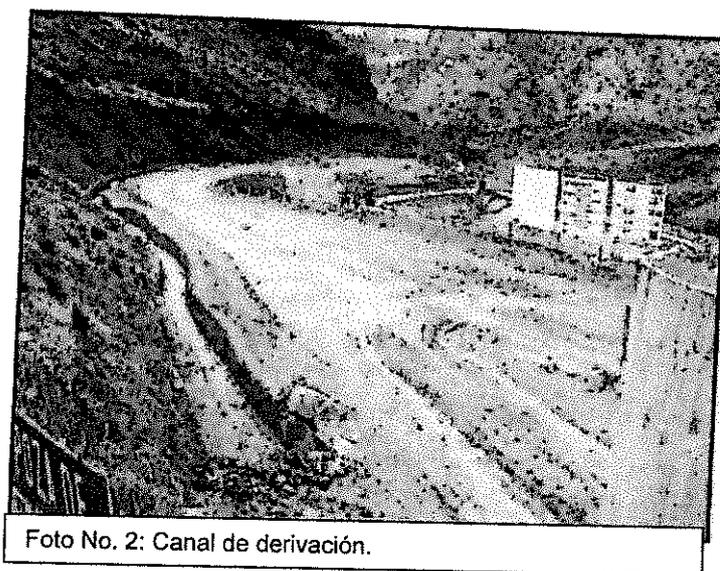
Foto No. 2: Canal de derivación.

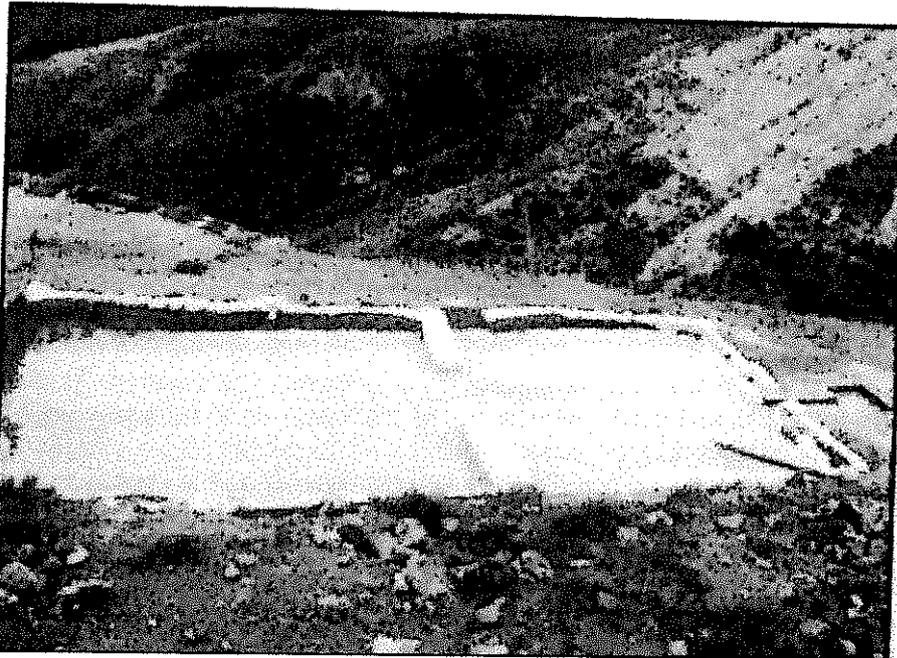
69. Suyamarca señaló que la poza no se encontraba operativa a la fecha de la supervisión, además de estar debidamente impermeabilizada, como se muestra de la Fotografía N° 3 de su escrito de descargos<sup>34</sup>:

Foto No. 3: Poza permeabilizada

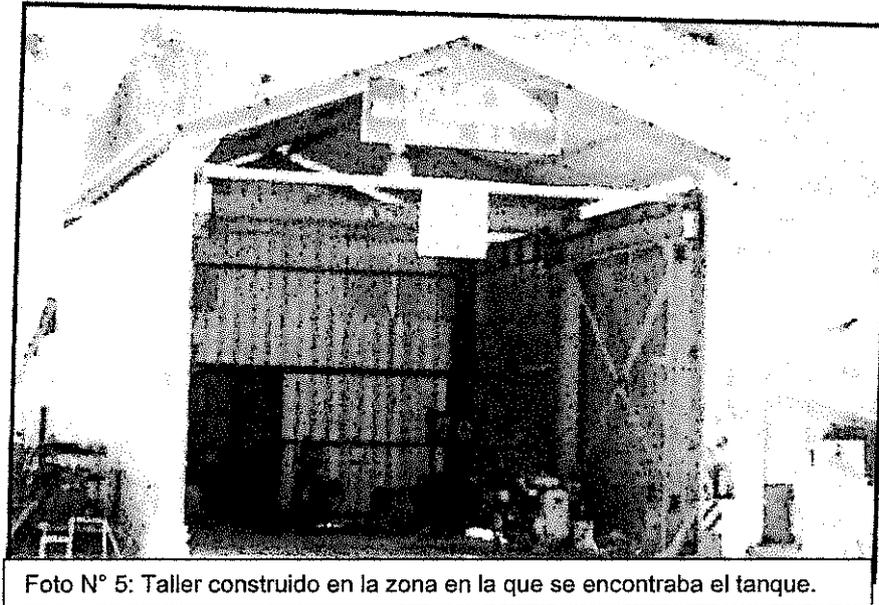
Foto N° 5: Taller construido en la zona en la que se encontraba el tanque.

85. No obstante, del análisis de los descargos no se verifica que el titular minero haya implementado las medidas necesarias para prevenir el derrame de agua industrial, sino únicamente que el tanque aludido fue desplazado del lugar donde originalmente se encontraba, y sustituido por el taller que se muestra en la fotografía inserta en el párrafo anterior.

84. Suyamarca señaló que el tanque fue eliminado y sustituido por el taller de la empresa especializada Ingenieros Ejecutores S.A.<sup>39</sup> que se muestra en la Fotografía N° 5 de su escrito de descargos:

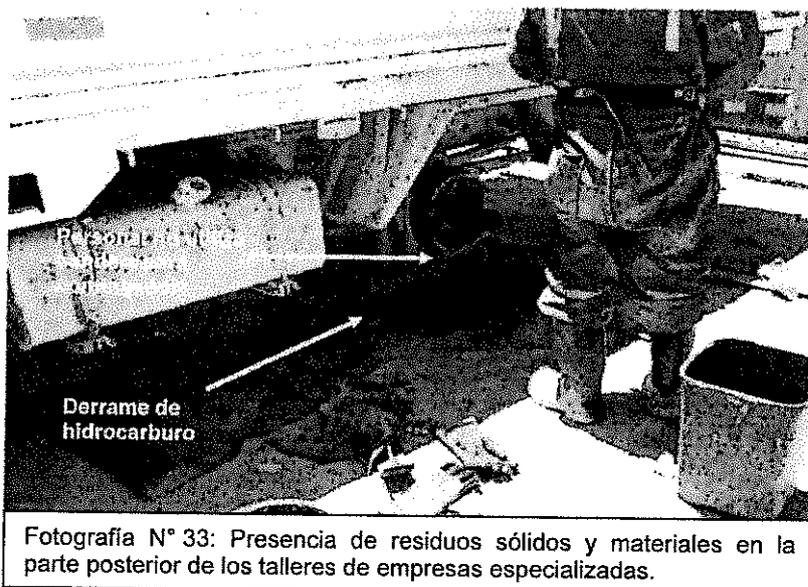
92. Dicha afirmación se sustentó con las Fotografías N° 33 y 35 del Informe de Supervisión<sup>41</sup>:

94. De las Fotografías N° 33 y 35 se observa claramente el suelo natural contaminado con hidrocarburos, cuyo derrame no fue previsto por la administrada. Al respecto, es necesario precisar que el suelo contaminado con hidrocarburos es altamente tóxico debido a que el contacto de esta sustancia con el suelo genera procesos físico-químicos que alteran gravemente las características del mismo.

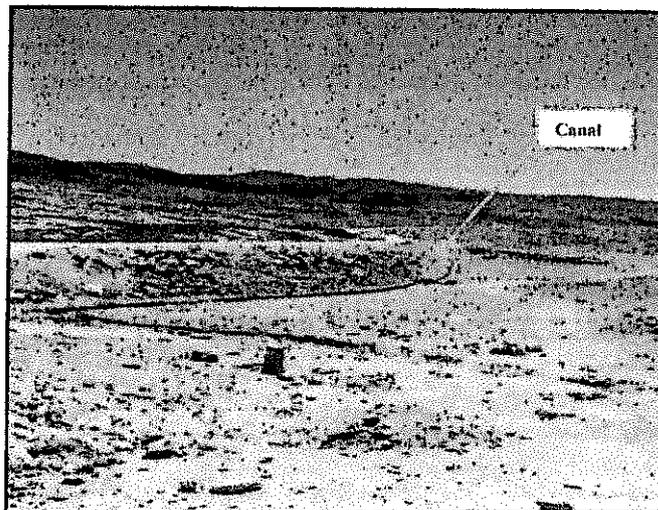
Foto N° 6: Vista del canal construido.

101. Suyamarca señaló que se implementaron medidas para evitar la afectación del área materia de imputación: se corrigió la disposición de la cuneta y se construyó un sistema apropiado de drenaje que permita el flujo normal de las aguas superficiales.
102. Al respecto, el material acumulado que se observa en el área del bofedal constituye un contaminante que altera el medio físico, de tal forma que hace que las condiciones sean menos adecuadas para la vida o inapropiadas para la comunidad presente en el ecosistema en ese momento, aun cuando este permanezca de manera temporal o permanente.
103. Los efectos de este fenómeno estarían categorizados como un tipo de contaminación por afectación de las condiciones del suelo, vegetación y paisaje del bofedal<sup>46</sup>, como se muestra de las fotografías insertas en su escrito de descargos:

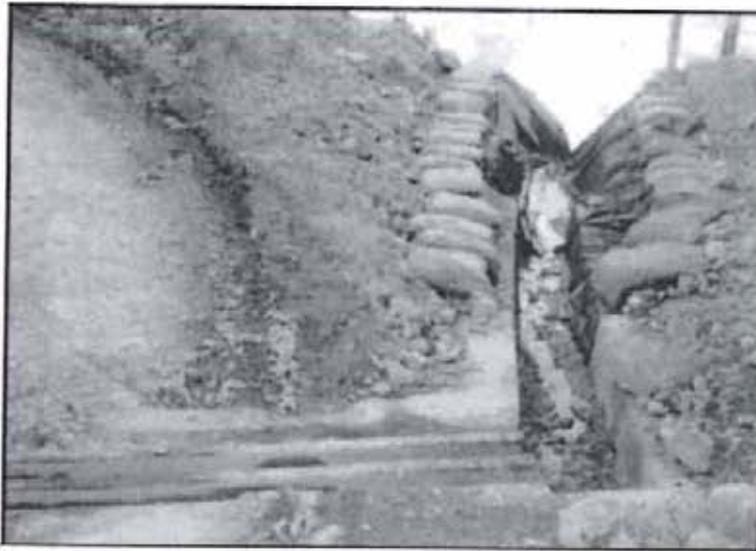
Foto N° 8. Mejoramiento de estructuras hidráulicas.

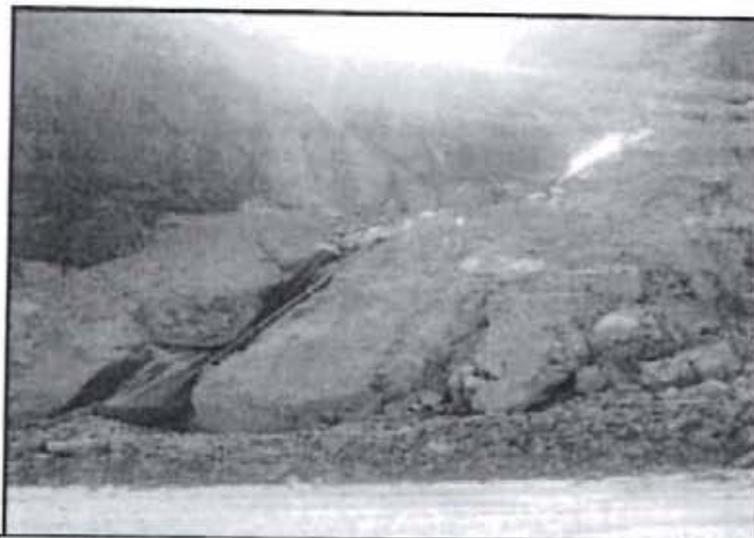
Foto N° 9: Construcción de nuevas estructuras hidráulicas.

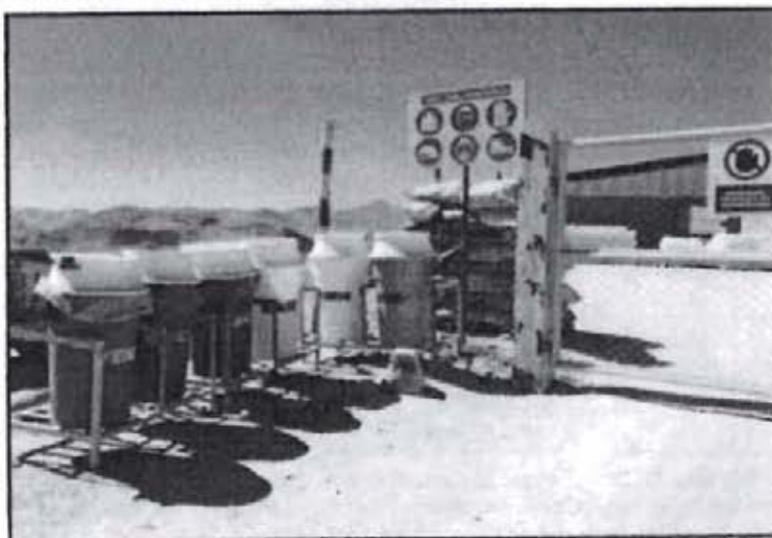
Foto N° 12: Manejo de RRSS en la Cancha de Mineral

150. Asimismo, en su escrito de descargos, Suyamarca afirmó que con fecha posterior al incumplimiento realizó acciones correctivas, disponiendo un manejo adecuado de los residuos sólidos en la cancha de mineral, conforme a los procedimientos de la unidad.
151. Para sustentar lo señalado, la administrada presentó la siguiente fotografía<sup>67</sup>:

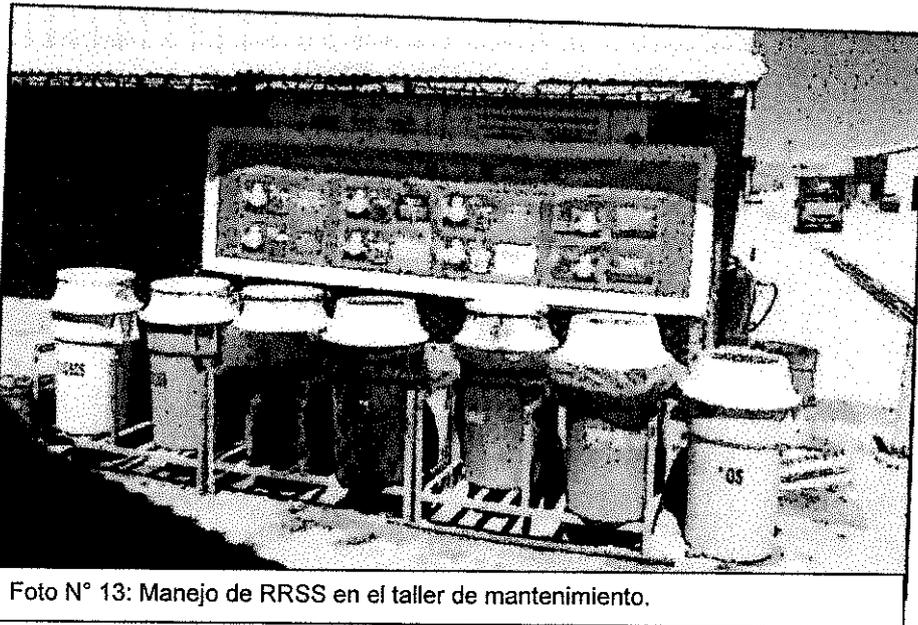
162. Por lo expuesto, se ha verificado que Suyamarca realizó un manejo inadecuado de residuos sólidos en el taller de mantenimiento mecánico; configurando una infracción al artículo 13° de la LGRS y el artículo 9° del RLGRS.

160. La empresa señaló en su escrito de descargos que realizó acciones correctivas con posterioridad al incumplimiento, implementando el manejo adecuado de los residuos sólidos en el taller de mantenimiento, de acuerdo con los procedimientos de la unidad.

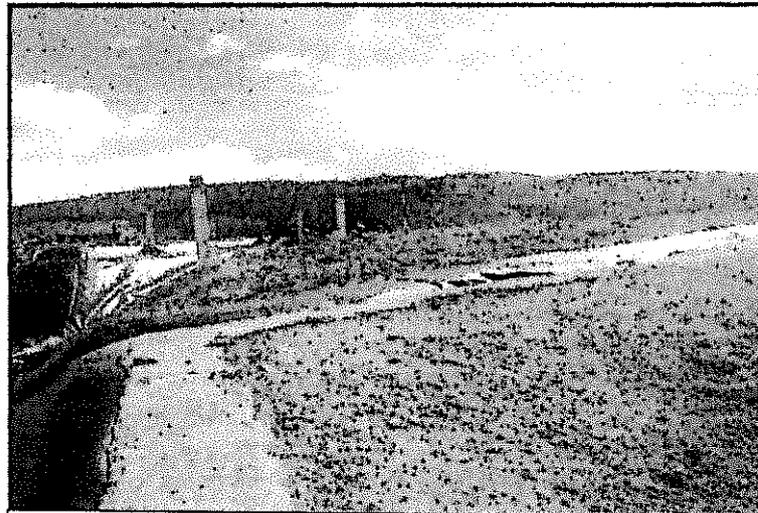
Foto N° 14: Relleno sanitario.

170. Adicionalmente, Suyamarca señaló que, con posterioridad a la detección del incumplimiento, implementó medidas correctivas en la operación del relleno sanitario, realizando la cobertura de residuos conforme con la LGRS y su reglamento.

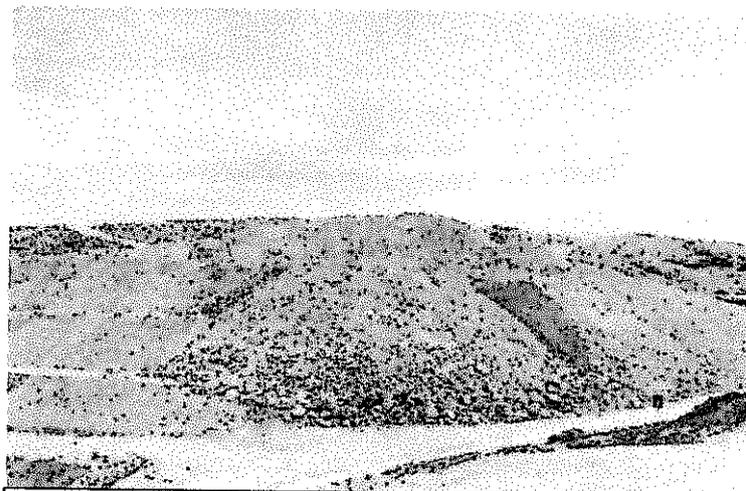
Fotografía N° 55: Características de operación del depósito de desmontes de la U.O. Pallancata.

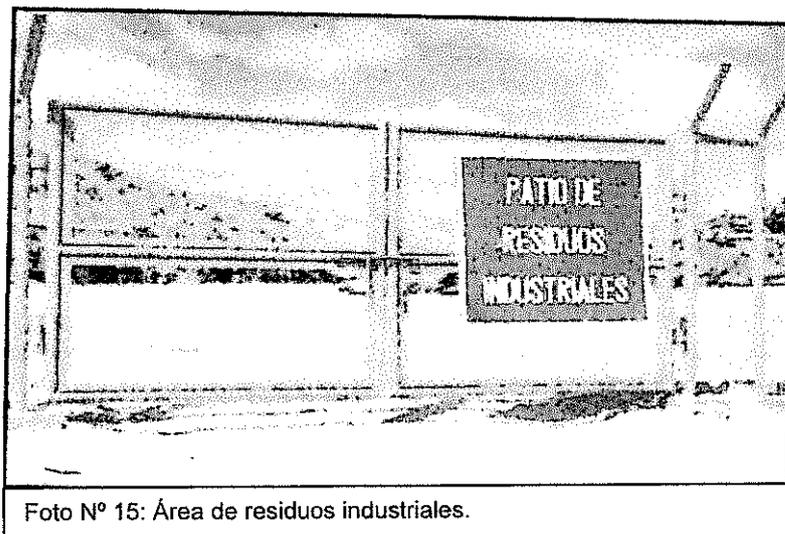
Foto N° 15: Área de residuos industriales.

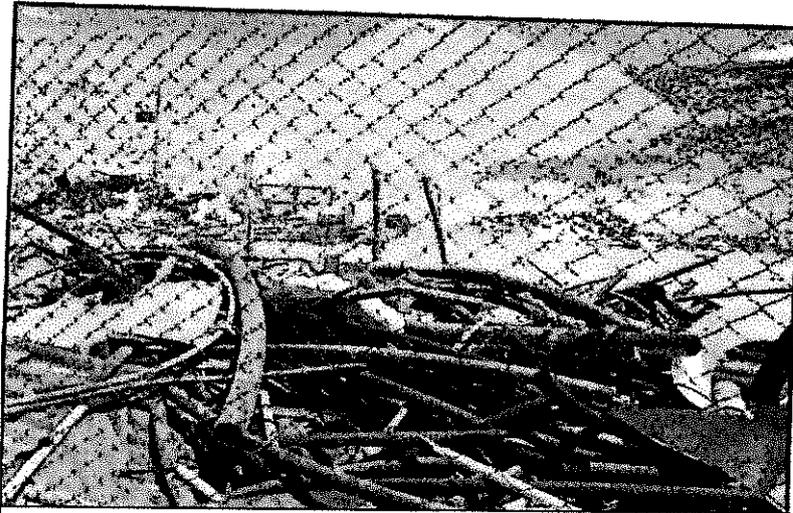
Foto N° 16: Zona de almacenamiento de materiales plásticos, maderas y latas.

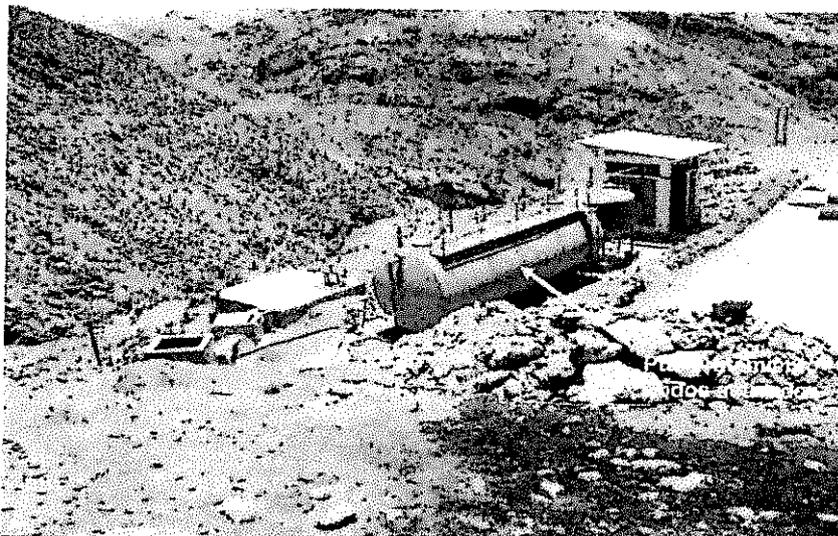
N°	RECOMENDACIÓN	PLAZO VENCIDO	DETALLE	GRADO DE CUMPLIMIENTO
7.	Señalar la planta de lodos activados, solicitar autorización de vertimiento de aguas residuales domésticas a DIGESA y establecer un punto de control para el monitoreo respectivo.	Si	La U.O. Pallancata aún no cuenta con autorización de vertimiento de aguas residuales domésticas. (foto 6 y anexo 5).	00%

Fotografía N° 6: Planta de tratamiento de aguas residuales domésticas.
