**Tribunal de Fiscalización Ambiental  
Sala Especializada en Minería**

**RESOLUCIÓN N° 052-2015-OEFA/TFA-SEM**

EXPEDIENTE N° : 081-2009-MA/R  
PROCEDENCIA : DIRECCIÓN DE FISCALIZACIÓN, SANCIÓN Y APLICACIÓN DE INCENTIVOS  
ADMINISTRADO : SOUTHERN PERU COPPER CORPORATION, SUCURSAL DEL PERÚ  
APELACIÓN : RESOLUCIÓN DIRECTORAL N° 329-2015-OEFA/DFSAI

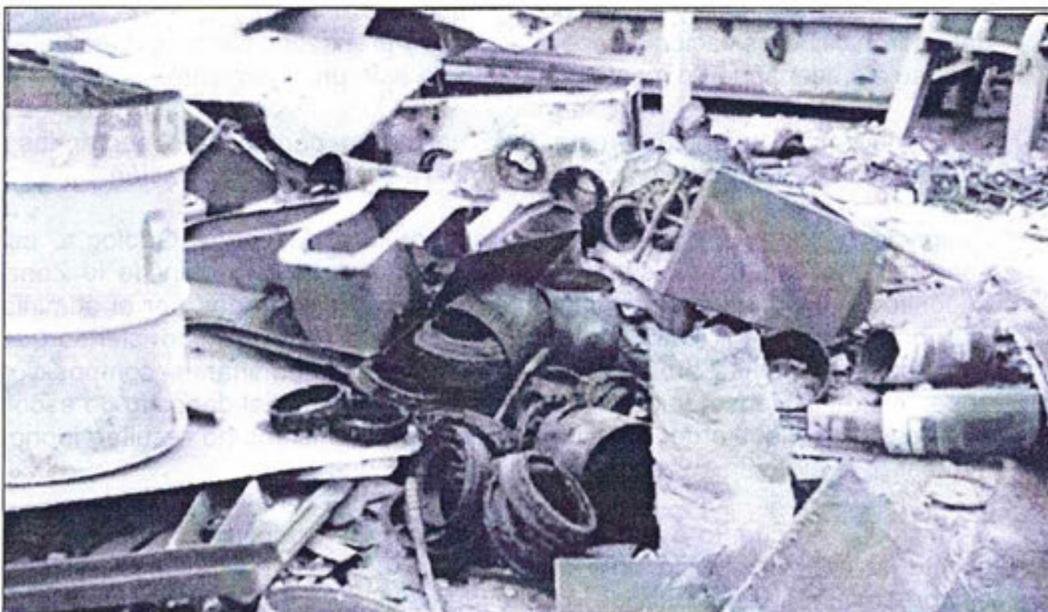
40. Asimismo, en la fotografía C-11 del Informe de Supervisión<sup>69</sup> se aprecia que en la Zona 1 se dispuso componentes cubiertos de aceites y grasas con elementos no peligrosos, todos directamente sobre el suelo y de manera desordenada:

*Fotografía C-11: Zona de mantenimiento de vagones de Patio Puerto, Almacén de Chatarras, Zona 1 – componentes, se observa la presencia de aceites y grasas en los componentes que se encuentran directamente dispuestos sobre suelo.*

- b) Respecto a la conducta infractora 2 descrita en el Cuadro N° 1 de la presente resolución, la primera instancia administrativa señaló que de la fotografía C-11 del Informe de Supervisión<sup>22</sup>, se concluyó que diversos tipos de chatarra metálica fueron dispuestos sobre el suelo siendo que algunos de dichos elementos se encontraban impregnados con residuos de aceite y grasa.

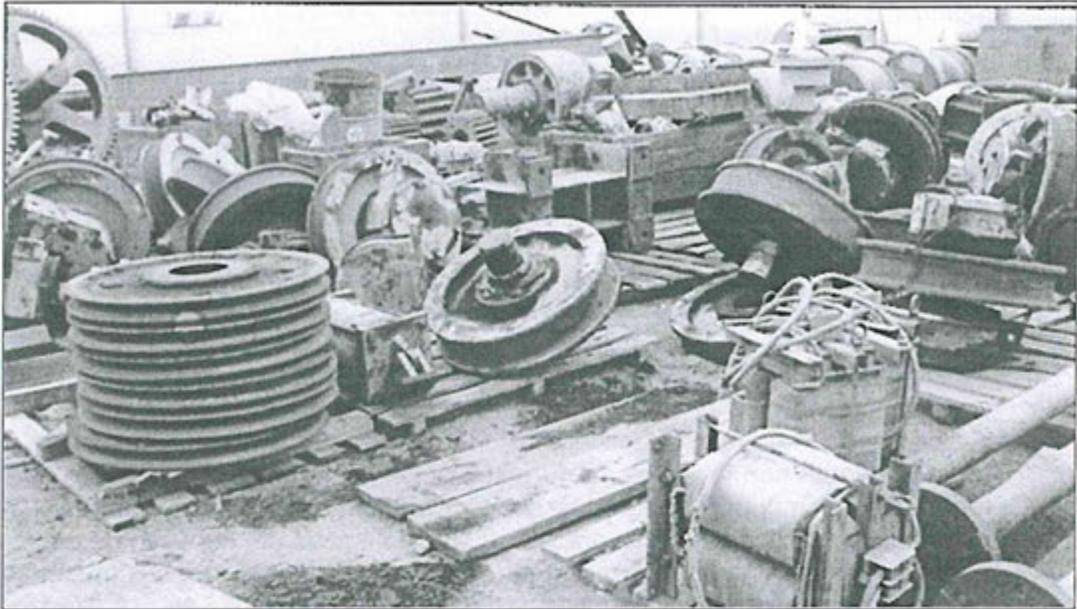
69. Asimismo, en la fotografía C-12 del Informe de Supervisión<sup>86</sup> se aprecia que en la Zona 4 existían suelos afectados con aceites y/o grasas ya que en dicha área se detectaron componentes cubiertos con dicho material dispuestos directamente sobre el suelo:

Fotografía C-12: Almacén de chatarras, Zona 04 – equipos reusables, componentes, se observa la presencia de aceites y grasas en los componentes que se encuentran directamente dispuestos sobre suelo.

- e) Respecto a la conducta infractora 5 descrita en el Cuadro N° 1 de la presente resolución, la DFSAI afirmó que de la fotografía C-12 del Informe de Supervisión<sup>25</sup> se concluyó que existieron manchas dejadas por el derrame de lubricante y aceite sobre el suelo natural proveniente de los equipos reusables dispuestos en el almacén de chatarras.

70. Teniendo en cuenta ello, la DFSAI determinó en la Resolución Directoral N° 008-2014-OEFA/DFSAI que, de lo señalado por el supervisor así como de la fotografía C-12, se acreditó que Southern Perú no evitó ni previno el derrame de los aceites y/o grasas en el suelo<sup>87</sup>.

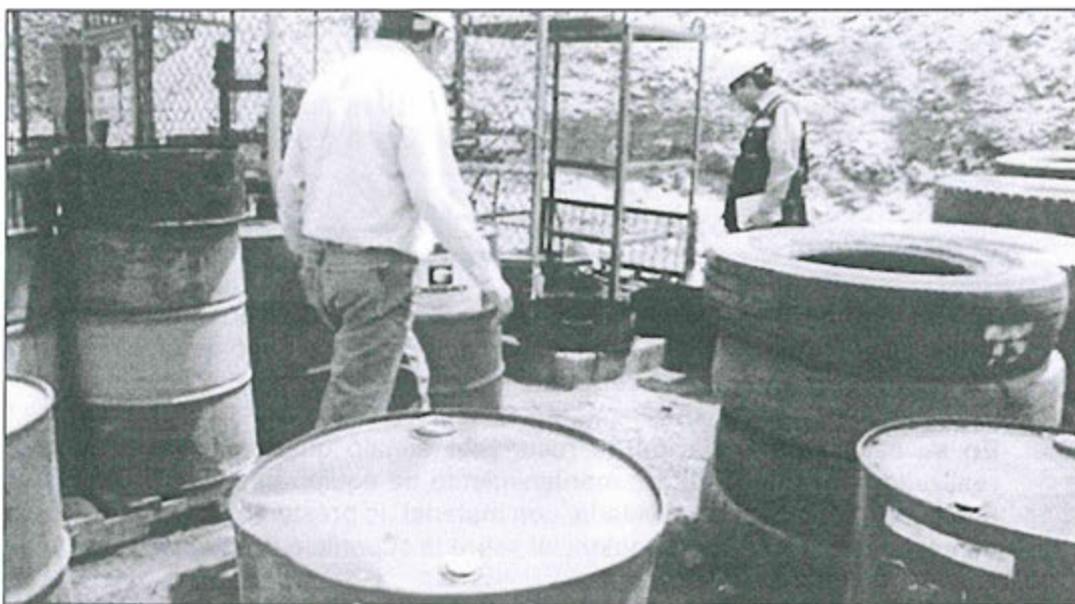
81. Respecto a este incumplimiento, en las fotografías C-13 y C-14 del Informe de Supervisión<sup>89</sup> se aprecia presencia de aceites y grasas en los componentes que han sido dispuestos directamente sobre el suelo sin ningún tipo de medida que evite que éste entre en contacto con dicho material :

*Fotografía C-13: Área de mantenimiento de equipo pesado, componentes, se observa presencia de aceites y grasas en los componentes que se encuentran directamente dispuestos sobre suelo.*

82. Teniendo en cuenta ello, la DFSAI determinó en la Resolución Directoral N° 008-2014-OEFA/DFSAI que Southern Perú no implementó ningún tipo de medida para evitar o prevenir el derrame de los aceites y/o grasas en el suelo<sup>90</sup>.

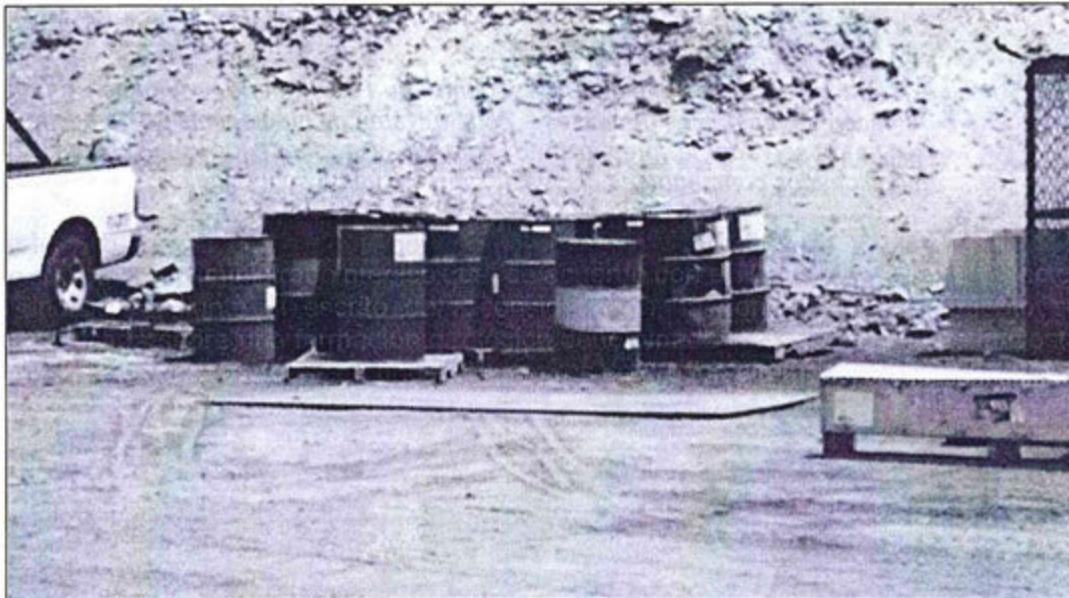
*Fotografía C-14: Otra vista del Área de mantenimiento de equipo pesado, componentes, se observa la presencia de aceites y grasas en los componentes que se encuentran directamente dispuestos sobre suelo.*
