EXPEDIENTE N° : 956-2014-OEFA/DFSAI/PAS
 ADMINISTRADO : DISTRIBUIDORES, EXPORTADORES, IMPORTADORES S.R.L. – DEXIM S.R.L.
 UNIDAD PRODUCTIVA : PLANTA DE CONGELADO Y DE HARINA RESIDUAL
 UBICACIÓN : DISTRITO Y PROVINCIA DE PAITA, DEPARTAMENTO DE PIURA
 SECTOR : PESQUERÍA
 MATERIA : VERIFICACIÓN DE CUMPLIMIENTO DE MEDIDAS CORRECTIVAS

SUMILLA: Se declara el cumplimiento de la medida correctiva ordenada a Distribuidores, Exportadores, Importadores S.R.L. – Dexim S.R.L. mediante Resolución Directoral N° 1004-2016-OEFA/DFSAI del 15 de julio del 2016, consistente en clausurar o retirar la tubería que descarga los efluentes de producción hacia el acantilado.

IV.1 Análisis del cumplimiento de la Medida Correctiva N° 1: clausurar o retirar la tubería que descarga los efluentes de producción hacia el acantilado

Resolución Directoral N° 1951-2016-OEFA/DFSAI

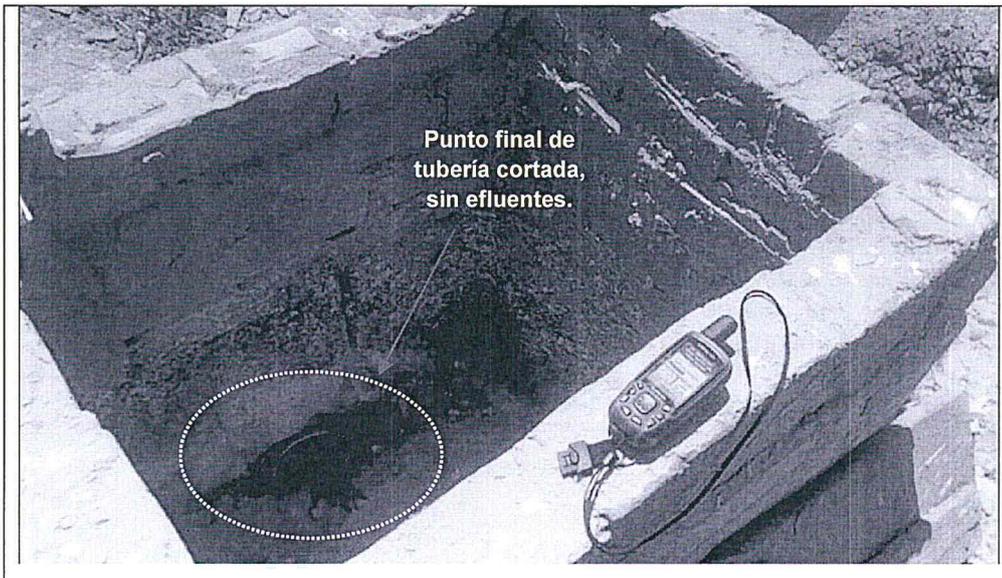
Punto final de tubería cortada y Caja de registro N° 2 sin efluentes
(Fotografía obtenida del vídeo N° 1 del 13 de agosto de 2016)
