I. ANTECEDENTES

1. Del 8 al 10 de octubre de 2008 se realizó la Supervisión Regular a la Unidad Minera "Julcani" de la Compañía de Minas Buenaventura S.A.A. (en adelante, Buenaventura), a cargo de la supervisora externa Servicios Generales de Seguridad y Ecología S.A. – SEGECO S.A. (en adelante, Supervisora).
2. A través de la Carta N° 054-2008-SEGECO del 20 de octubre de 2008, la Supervisora presentó el Informe de Supervisión al Organismo Supervisor de la Inversión en Energía y Minería (en adelante, Osinergmin).
3. Mediante el Oficio N° 1561-2009-OS/GFM (folio 482), notificado el 1 de octubre de 2009, la Gerencia de Fiscalización Minera (en adelante, GFM) del Osinergmin informó a Buenaventura el inicio del presente procedimiento administrativo sancionador, conforme se detalla a continuación:

III.1 Hecho imputado 1: Infracción de los Artículos 5^o y 6^o del RPAAMM

III.2 Hecho imputado 2: Infracción al Artículo 5° del RPAAMM.

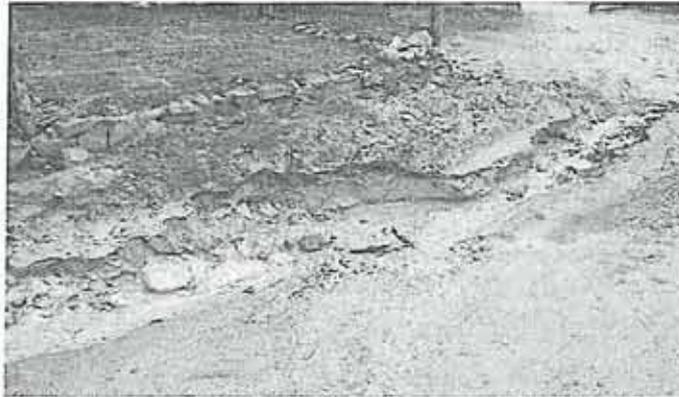
6. Se observó relaves de mineral sobre suelo natural a un costado de la carretera frente al Laboratorio Químico, incumpliendo lo previsto en su Programa de Adecuación y Manejo Ambiental y teniendo un mal manejo de dichos desechos.

Foto N° 4: En la carretera frente al Laboratorio Químico se encuentran relaves de mineral sobre suelo natural.

12. En relación con el hecho imputado descrito en el párrafo 6, el cual fue detectado luego de realizarse una supervisión de campo, se constató que no adoptó las medidas necesarias para impedir o evitar que el relave de mineral impacte al suelo natural, tal como se evidencia en lo expuesto en el párrafo 10.

- (iii) Procedió con el retiro inmediato y limpieza de los aproximadamente quince (15) a veinte (20) kilogramos de relaves ubicados al borde de la carretera, así como el retiro del suelo impactado de aproximadamente 10 centímetros de profundidad; y, posteriormente recubrió con tierra orgánica la zona afectada por los relaves antiguos ajenos a sus operaciones;

- (iv) A la fecha de supervisión se encontraba efectuando trabajos de mantenimiento en áreas ya revegetadas circundantes a las Presas de Relaves N° 1 al 5, precisando que el material detectado fue producto del retiro de la capa de suelo orgánico y arcilla, lo que habría originado la exposición del relave temporalmente en un área aproximada de 10 metros cuadrados; y,

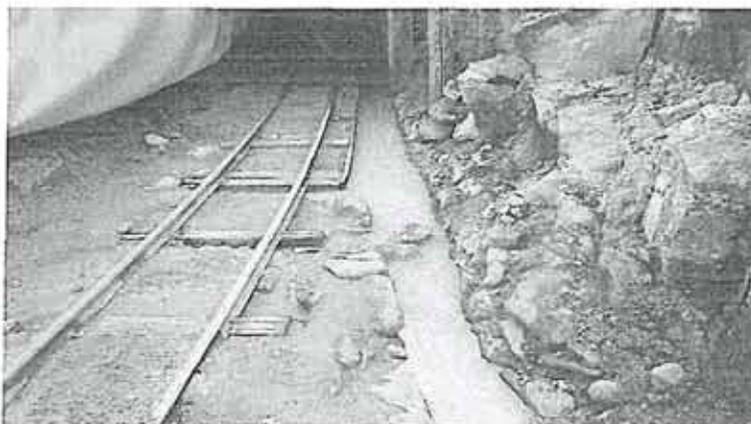
21. Se observó que las aguas ácidas provenientes de la Bocamina Estela nivel 490 son transportadas a través de un canal hecho sobre suelo natural, impactando directamente al medio ambiente.

22. Considerando lo indicado en el párrafo 11 y con la finalidad de verificar el cumplimiento de las obligaciones contenidas en el artículo 5° del RPAAMM, se realizó una Supervisión Regular en la Unidad Minera "Julcani", en la que se constató el discurrir de aguas ácidas provenientes de la Bocamina Estela nivel 490 a través de un canal sin impermeabilización sobre el suelo natural, tal como se aprecia en la fotografía N° 2 contenida en el Informe de Supervisión:

Foto N° 2: Bocamina Estela Nivel 490, de donde las aguas ácidas salen por un canal hecho sobre suelo natural.

24. Con relación a los argumentos (i) y (ii), cabe precisar que de la revisión de la fotografía N° 2 se observa la presencia de rocas fragmentadas, las que no aseguran la impermeabilización del canal. Asimismo, de la referida fotografía se advierte que hay infiltración del agua del canal por el lado de los durmientes y el carril de los vagones que se encuentran en la bocamina.

25. Respecto del argumento (iii), debe indicarse que las aguas provenientes de la bocamina se tratan de drenaje ácido de mina, la que contiene metales expuestos al agua y oxígeno, el mismo que puede provocar efectos adversos sobre el medio ambiente.

- (iv) Cumplió con revestir el canal de concreto en 4 metros de longitud y sección de 0.3 metros x 0.3 metros (gradiente 2.5%), con el fin de entregar las aguas provenientes de la Bocamina Estela Nivel 490, integrándolo al canal de concreto ya existente que conduce el agua hacia la planta de tratamiento del nivel 580.
