EXPEDIENTE N° : 2904-2017-OEFA/DFSAI/PAS
 ADMINISTRADO : EMPRESA REGIONAL DE SERVICIO PÚBLICO DE ELECTRICIDAD ELECTRONOROESTE S.A.¹
 UNIDAD FISCALIZABLE : UNIDAD DE NEGOCIOS PAITA: SUBESTACIÓN S.E. EL ARENAL, S.E. PAITA, S.E. TIERRA COLORADA Y ALMACEN PAITA
 UBICACIÓN : DISTRITOS DE ARENAL Y PAITA, PROVINCIA DE PAITA, DEPARTAMENTO DE PIURA
 SECTOR : ELECTRICIDAD
 MATERIAS : RESPONSABILIDAD ADMINISTRATIVA ARCHIVO

Lima, 21 de diciembre de 2018

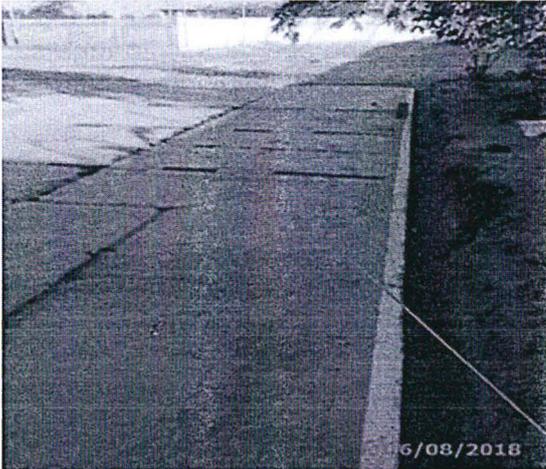
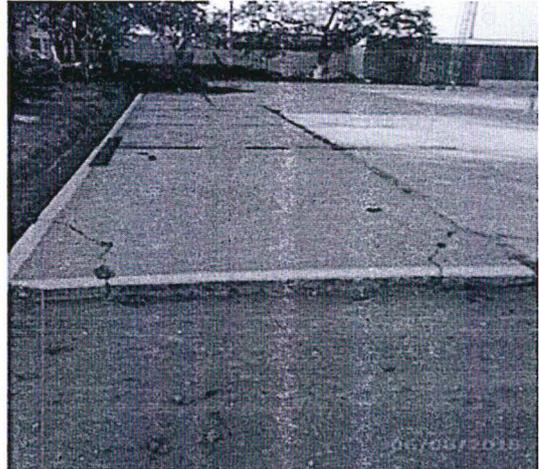
Fotografía N° 1 Instalación de la loza de concreto

13. Ahora bien, del análisis de las fotografías se observa la instalación de una loza de cemento, la cual es usada como estacionamiento de vehículos, en el área donde se encontraba instalado el ex patio de llaves de la S.E "El Arenal", tal como se copia a continuación:

Instalación de la loza de cemento en el área donde se encontraba el ex patio de llaves de la S.E "El Arenal".
