RESOLUCIÓN DIRECTORAL N° 02194-2019-OEFA/DFAI

EXPEDIENTE N° : 2631-2018-OEFA/DFAI/PAS
ADMINISTRADO : EMPRESA CONCESIONARIA DE ELECTRICIDAD DE UCAYALI S.A.¹
UNIDAD FISCALIZABLE : ZONA DE CONCESIÓN PUCALLPA
UBICACIÓN : DISTRITOS YARINACOCCHA Y MANANTAY, PROVINCIA DE CORONEL PORTILLO Y DEPARTAMENTO DE UCAYALI
SECTOR : ELECTRICIDAD
MATERIA : RECURSO DE RECONSIDERACIÓN

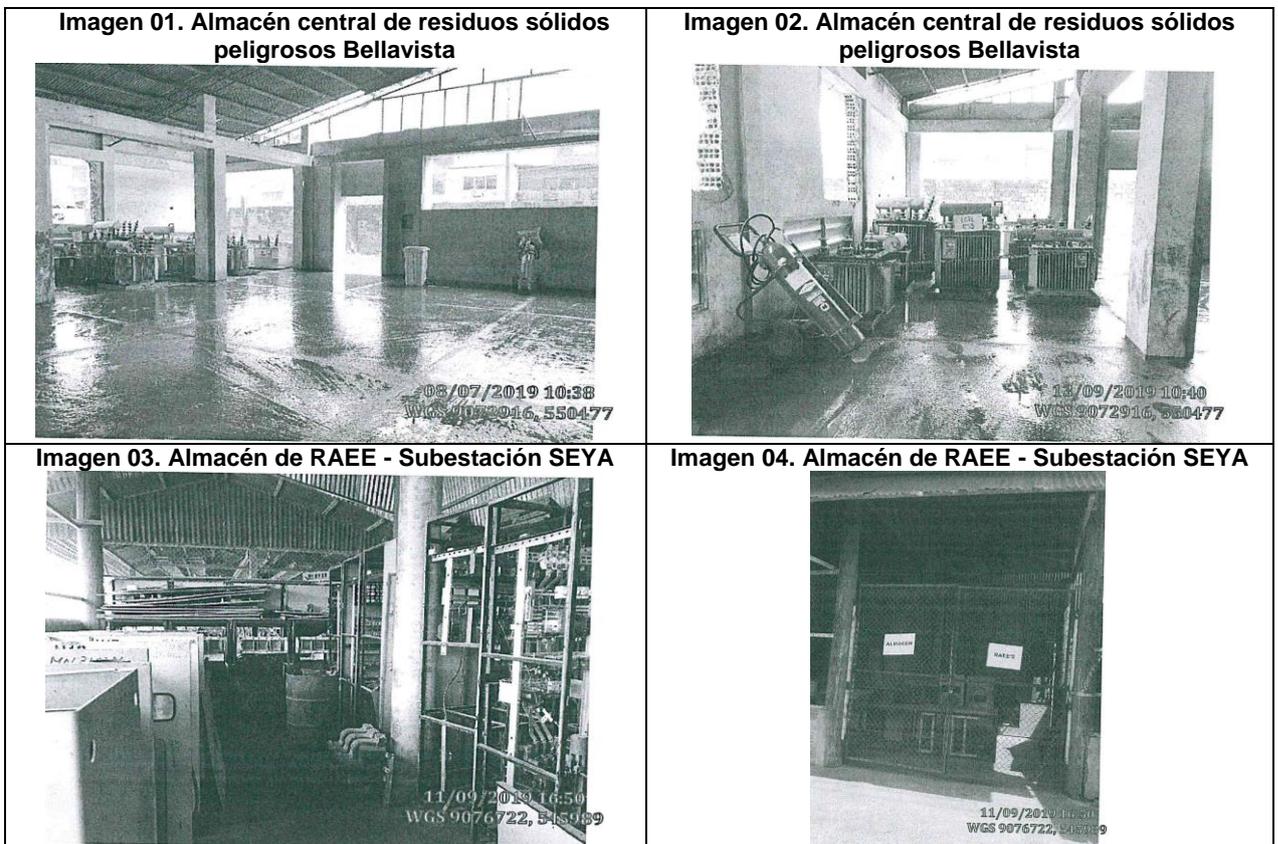
Fuente: Recurso de Reconsideración

- 25. Del análisis de las fotografías presentadas, se advierte que estas muestran el interior del Almacén Central Bellavista, así como el interior y la puerta del almacén de la Subestación Yarinacocha (SEYA), donde se estarían almacenando residuos de aparatos eléctricos y electrónicos – RAEE en la actualidad.
- 26. Al respecto, corresponde señalar que las fotografías presentadas no acreditan que ambos almacenes cumplan con lo dispuesto en el Decreto Legislativo N° 1278 y sus normas complementarias. En ese sentido, se advierte que las fotografías no permiten acreditar la corrección de la conducta infractora, por lo que de conformidad con lo analizado en los numerales del 17 al 24 de la presente Resolución, corresponde desestimar lo alegado por el administrado.

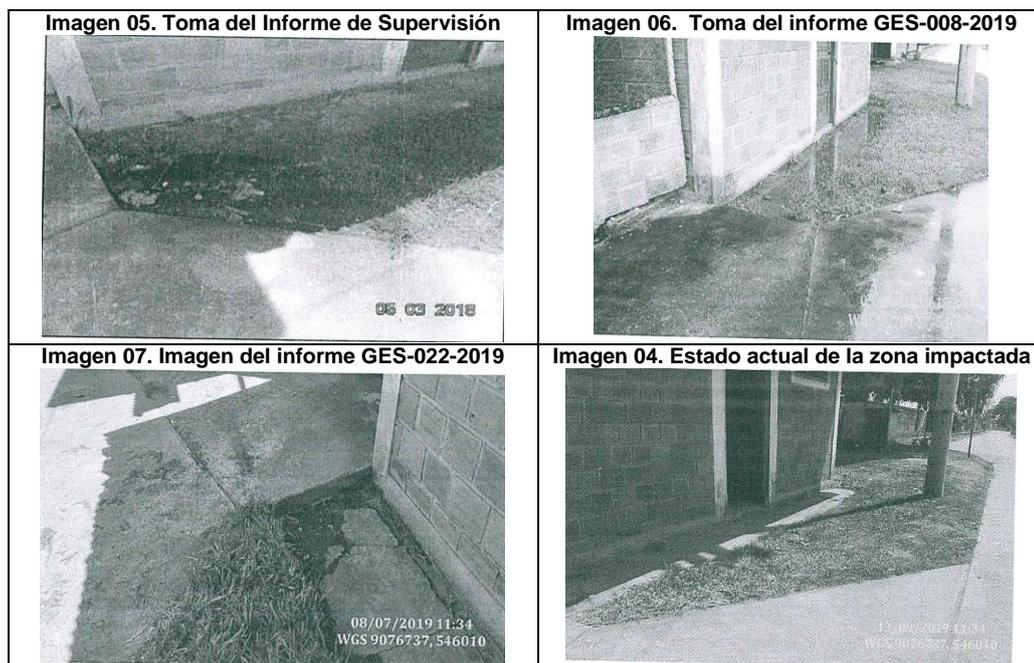
Fuente: Recurso de Reconsideración

44. **Respecto del alegato i)**, corresponde señalar que los manifiestos presentados corresponden al manejo de residuos sólidos provenientes de la Central Térmica de Atalaya y de la Central Térmica de Yarinacocha¹⁹ y no contienen información referente a los residuos (tierra contaminada) provenientes de la Central Bellavista.
45. Asimismo, del análisis de las cuatro (4) fotografías presentadas, se aprecia la zona donde se advirtió el derrame de aceite en suelo natural (imagen 5 del 6 de marzo de 2018), la limpieza de la zona (imagen 6 del 8 de julio de 2019), la corrección de la conducta (imagen 7, el 8 de julio de 2019) y el estado actual del área (imagen 8 del 13 de setiembre de 2019), tal como se detalla a continuación:

46. En ese sentido, las fotografías presentadas, acreditan que, con fecha 8 de julio de 2019, la conducta fue corregida, tal como se concluyó en el numeral 84 de la Resolución Directoral. Por tanto, lo alegado por el administrado es desestimado en este extremo.

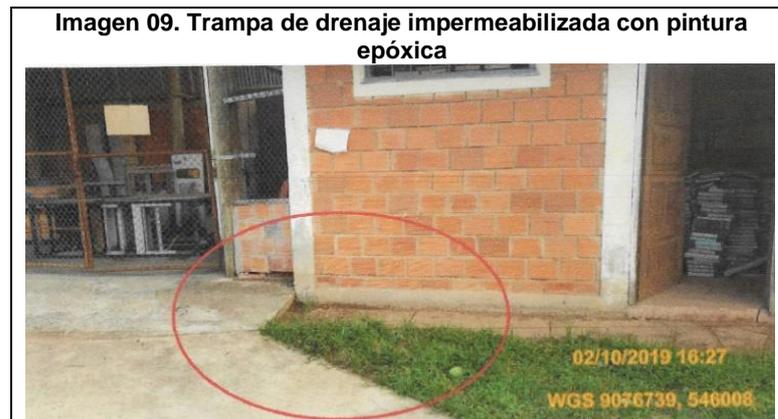
Fuente: Escrito de información adicional

49. Asimismo, el administrado presenta una (1) fotografía fechada al 2 de octubre de 2019 y con coordenadas UTM, en la cual se observa que el área materia de imputación se encuentra recuperada, tal como se muestra a continuación:

50. Al respecto, corresponde indicar que, de acuerdo con el análisis realizado en la Resolución Directoral, así como en la presente Resolución, los medios de prueba presentados por el administrado en el presente PAS, han acreditado durante el PAS que la corrección de la conducta se realizó el 8 de julio de 2019; por lo que, la fotografía presentada, del 2 de octubre de 2019, no brinda nueva información sobre lo ya resuelto en el desarrollo del PAS.

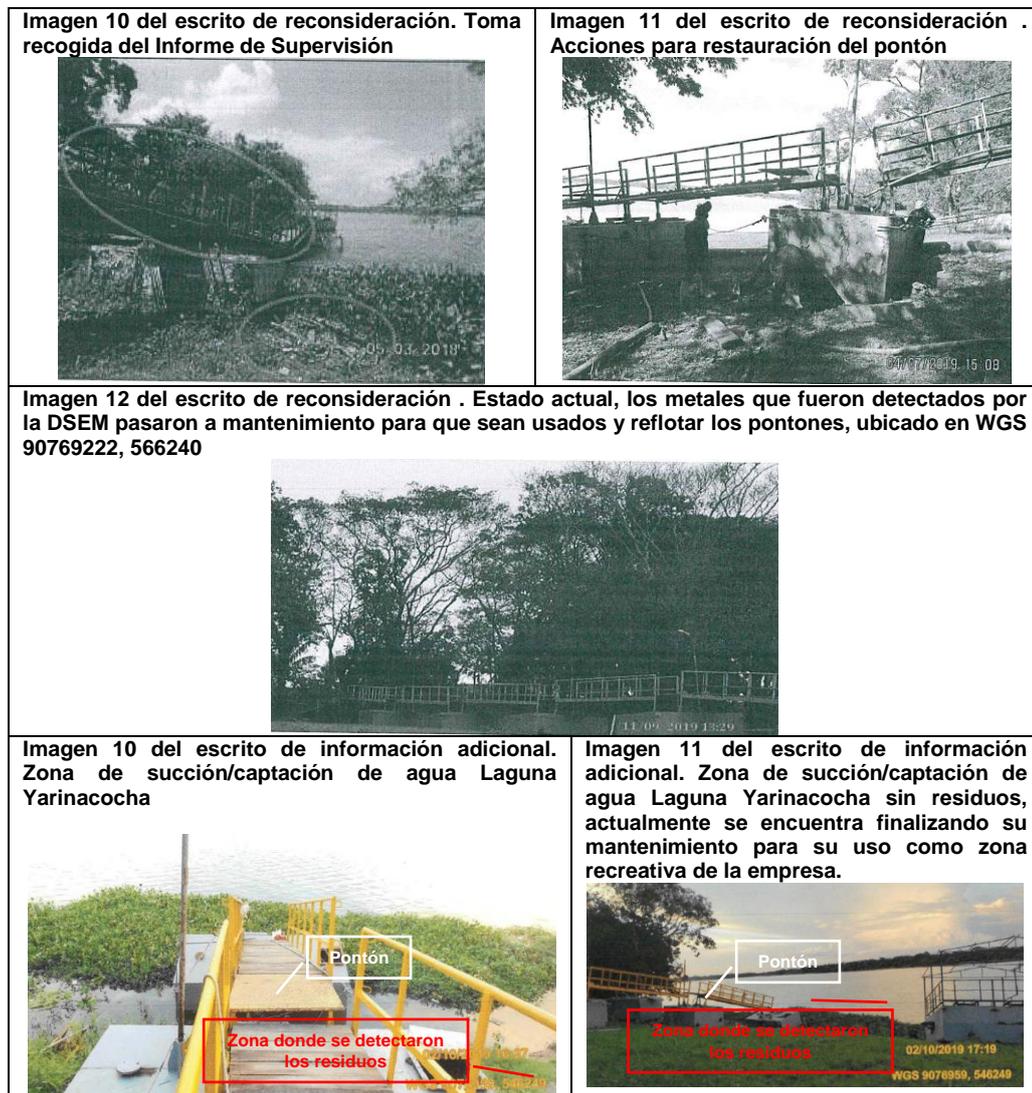
Fuente: Escrito de reconsideración y escrito de información adicional

54. Respecto del Pedido de compra N° 4500029726 presentado por el administrado, corresponde indicar que el mismo ya había sido alegado en el presente PAS, mediante Escrito con registro N° 2019-E27-17592, de fecha 13 de febrero de 2019, por lo que dicho documento ya fue valorado en la Resolución Directoral²¹.
55. Asimismo, respecto del estado de la zona de captación y succión de agua, presenta las siguientes cinco (5) fotografías:

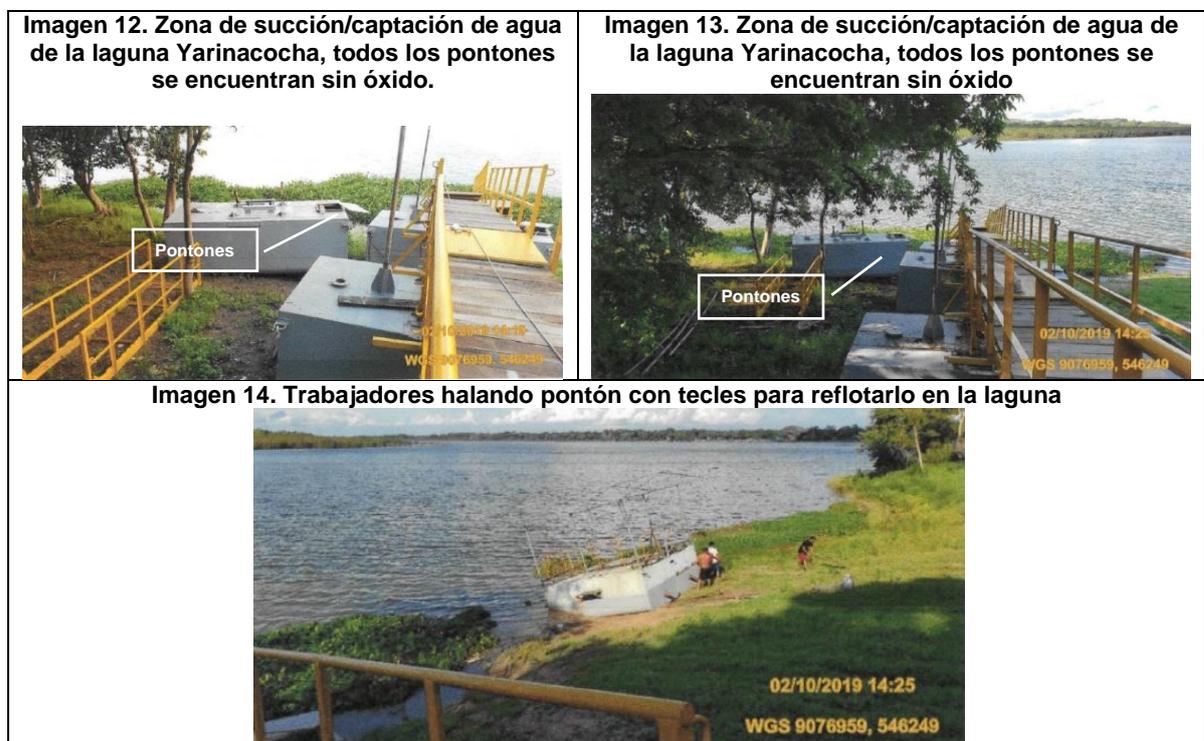
Fuente: Escrito de información adicional

67. Por otro lado, en su escrito de información adicional, el administrado presenta la siguiente información:
- Tres (3) fotografías de la zona de succión / captación del agua de la laguna de Yarinacocha.
 - Cuatro (4) fotografías de actividades de muestreo de agua.
 - Informe de Ensayo de laboratorio N° 136925-2019
68. Respecto de las fotografías de la zona de succión / captación del agua de la laguna de Yarinacocha, contienen el siguiente detalle:

69. **De las pruebas presentadas por el administrado en el numeral (i)**, se advierte que al 2 de octubre de 2019, el pontón con indicios de óxido, y que fuera observado durante la supervisión regular 2018, ya no se encuentra dentro del lago Yarinacocha.
70. No obstante, cabe reiterar que en la Resolución Directoral ya se había acreditado que la corrección de la conducta se realizó el 8 de julio de 2019, por lo que las fotografías presentadas, al tener una fecha posterior, no brindan mayor aporte sobre lo ya resuelto en el desarrollo del PAS.
71. **Asimismo, respecto de los numerales ii) y iii)**, corresponde indicar que dicha documentación evidencia el muestreo de la calidad del agua de la laguna Yarinacocha (tres muestras de agua), realizado el 1 de octubre de 2019, en los parámetros Manganeso y Hierro, tal como se aprecia en el siguiente cuadro:
