EXPEDIENTE: N° 2023-2009-PRODUCE/DIGSECOVI-Dsvs

ADMINISTRADO: AUSTRAL GROUP S.A.A.

UNIDAD AMBIENTAL : PLANTA DE HARINA DE PESCADO

SUMILLA: Se sanciona a la empresa Austral Group S.A.A. por haber vertido al medio marino efluentes provenientes de la limpieza de la planta sin tratamiento completo.

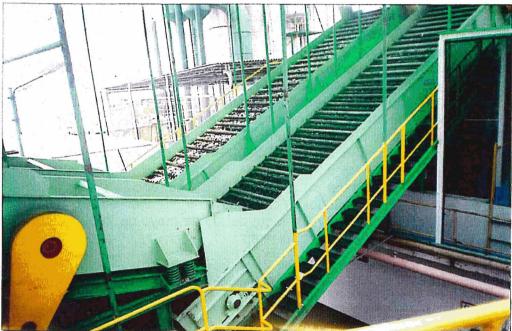
24.-SE OBSERVA LA CELDA DE FLOTACION CON LOS INVECTORES DE AIRE AL INICIO DE LA DESCARGA EN LA E.I.P AUSTRAL GROUP S.A.

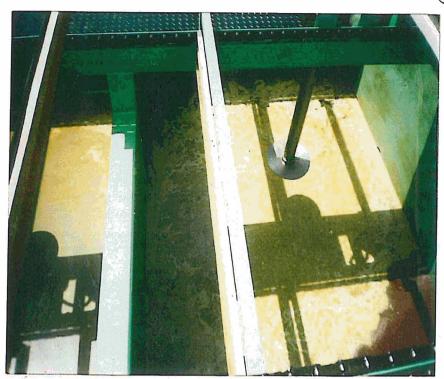
26.- EN LA FOTO SE OBSERVA EL DERRAME DE EFLUENTE AGUA DE COLA DEL TANQUE RECEPTOR AL PISO DECANTANDOSE A LAS CAMALETAS QUE EVACUA EFLUENTE DEL PROCESO.

- 14. En cuanto al argumento de que el desborde del agua de cola del tanque receptor fue una situación fortuita se puede observar de la toma fotográfica N° 26¹⁵ el derrame de efluentes de agua de cola al piso que por decantación fueron con dirección a las canaletas que evacuan los efluentes. Dicha situación ha sido confirmada por la empresa, toda vez que en su Informe Técnico N° 001-PR/09-PH anexo a sus descargos¹⁶ señaló que existió rebose de agua de cola, razón por la que se paralizó las operaciones por aproximadamente dos minutos.

- 15. Sin embargo, a pesar de que Austral detuvo las actividades de procesamiento, la empresa no realizó la recuperación del efluente para regresarlo a su respectivo tratamiento, por lo que éste fue evacuado al medio marino sin tratamiento previo, determinándose así que la empresa fiscalizada no realizó una adecuada prevención y contingencia del manejo de sus efluentes durante el procesamiento de la materia prima¹⁷, quedando acreditado con ello que la evacuación de estos efluentes se realizó sin el tratamiento completo.

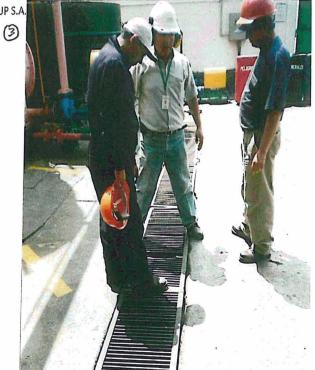
30.- EN EL E.I.P. AUSTRAL GROUP S.A.SE OBSERVA LA EVACUACION DE EFLUENTES SANGUAZA A TRAVES DE TUBERIAS QUE SALE DEL TANQUE COLECTOR DE SOLIDOS RECUPERADOS EN LA PRIMERA FASE DE TRATAMIENTO DEL AGUA DE BOMBEO Y OTROS EFLUENTES QUE VIENEN SIENDO EVACUADOS A LA CANALETA CON DESTINO A UNA POZA PULMON PARA SER

- 12. Austral afirma que los restos de pescado recuperados en los trommel 1 y 2 se derivaron a un tercer trommel para poder adicionarle agua dulce que permita reducir los cloruros; sin embargo, de la revisión de las fotografías N° 30 y 32¹² anexas al Informe N° 091-2009-PRODUCE/DIGSECOVI-Dif-Mqm, se observa la evacuación del efluente sanguaza a través de una tubería que emerge del tanque colector de sólidos. Dichos restos de pescado son recuperados en la primera fase del agua de bombeo y evacuados a la canaleta que los deriva hacia una poza pulmón desde donde son succionados por una bomba para luego ser vertidos al medio marino¹³.

- 13. Sin embargo, las fotografías tomadas durante la inspección¹⁴ desvirtúan las afirmaciones de Austral y más bien evidencian que el efluente (sanguaza) sale directamente de la tubería que emerge del tanque colector con dirección a la canaleta que lleva los efluentes hacia el medio marino y, por tanto, que dicha empresa realizó el vertimiento de sus efluentes provenientes del sistema de producción sin tratamiento previo al medio marino receptor.

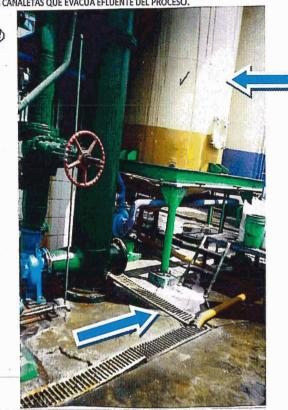
31.- EN LA FOTO SE OBSERVA LA CANALETA POR DONDE DISCURRE EL EFLUENTE AGUA DE COLA PROVENIENTE DEL TANQUE COLECTOR DE SOLIDOS,EN EL E.I.P. AUSTRAL GROUP

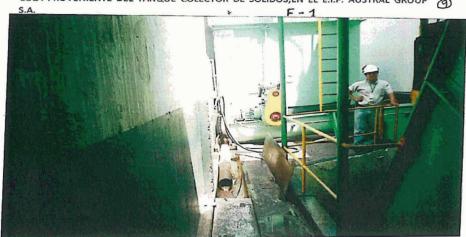
32 .- SE OBSERVA TOMAS FOTOGRAFICAS EN LA CUAL LA EMPRESA AUSTRAL GROUP S.A.ESTA EVACUANDO EFLUENTES SANGUAZA A TRAVES DE TUBERIAS QUE SALE DEL TANQUE RECUPERADOR EN LA PRIMERA FASE DE TRATAMIENTO DEL AGUA DE BOMBEO Y OTROS EFLUENTES QUE VIENEN SIENDO EVACUADOS A LA CANALETA CON DESTINO A UNA POZA

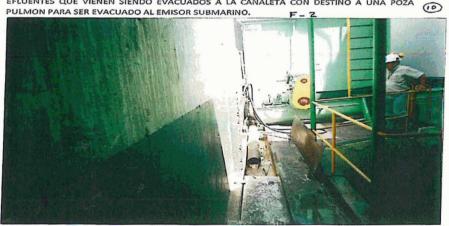
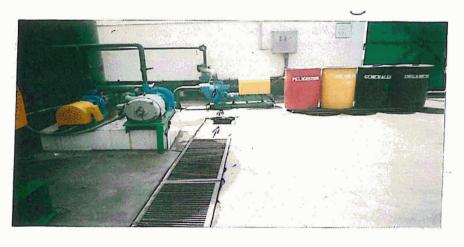
33.- EN LA FOTO SE OBSERVA LA CANALETA POR DONDE DISCURRE EL EFLUENTE PROVENIENTE DEL TANQUE COLECTOR DE SOLIDOS VISTO EN LA FOTO UNO Y DOS, VIENDOSE AL FINAL DE LA CANALETA UNA BOMBA DE COLOR CELESTE.CON EL CUAL SE EVACUA DICHO EFLUENTE AL MEDIO MARINO. TOMA EN EL E.I.P.AUSTRAL GROUP S.A.

Ver toma fotográfica N° 33 a folios 01 del Expediente.
