**EXPEDIENTE N°** : 157-2012-DFSAI/PAS<sup>1</sup>  
**ADMINISTRADO** : COMPAÑÍA DE EXPLORACIONES, DESARROLLO E  
INVERSIONES MINERAS S.A.C.  
**UNIDAD MINERA** : CHAQUELLE  
**UBICACIÓN** : DISTRITO DE CHOCO, PROVINCIA DE CASTILLA,  
DEPARTAMENTO DE AREQUIPA  
**SECTOR** : MINERÍA

**SUMILLA:** *Se sanciona a Compañía de Exploraciones, Desarrollo e Inversiones Mineras S.A.C. por la comisión de la siguiente infracción:*

**SANCIÓN:** 10 UIT

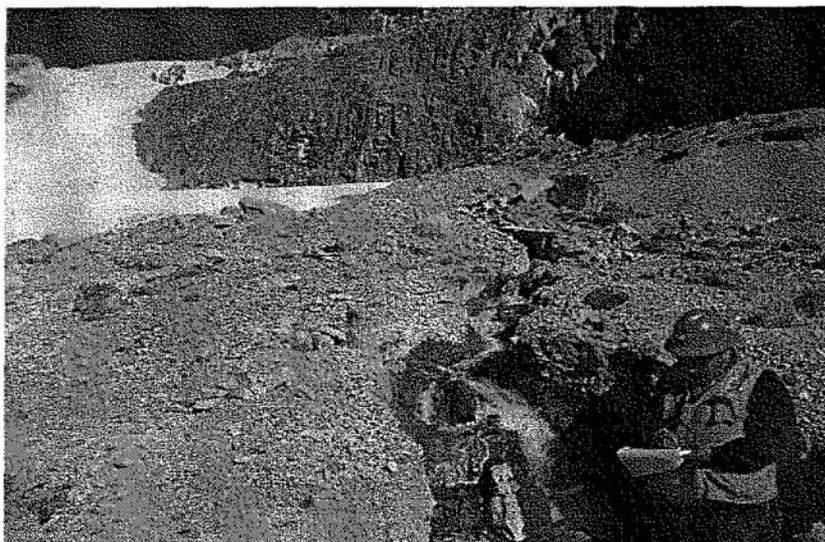
Fotografía 29: Efluente derivado del nivel 4880 hacia la quebrada cortada, sin colector de efluentes (tubería de PVC), provocan erosión del suelo incumpliendo lo establecido en la Modificación del EIA Proyecto Paula. Recomendación N° 4.

35. Lo mencionado se sustenta en la fotografía N° 29 del Informe de Supervisión<sup>27</sup>:

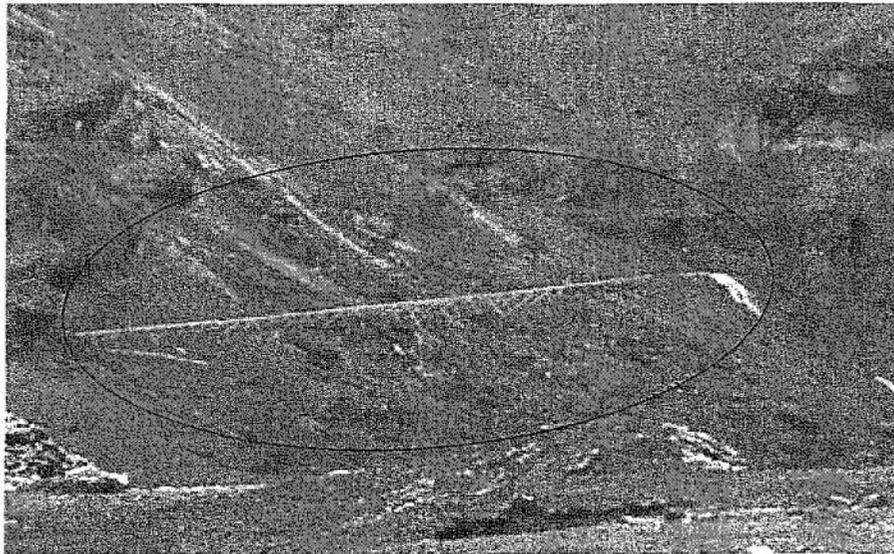
Foto 2 Colector de efluentes, línea de tubería PVC de 10", descarga a quebrada

38. En relación con lo manifestado por Cedimin, en el Anexo VI de la Modificación del EIA se muestra la fotografía N° 2 en la que se evidencia la presencia de una línea de tubería que descarga a la quebrada Cortada, lo que constituiría el colector de efluentes<sup>28</sup>.

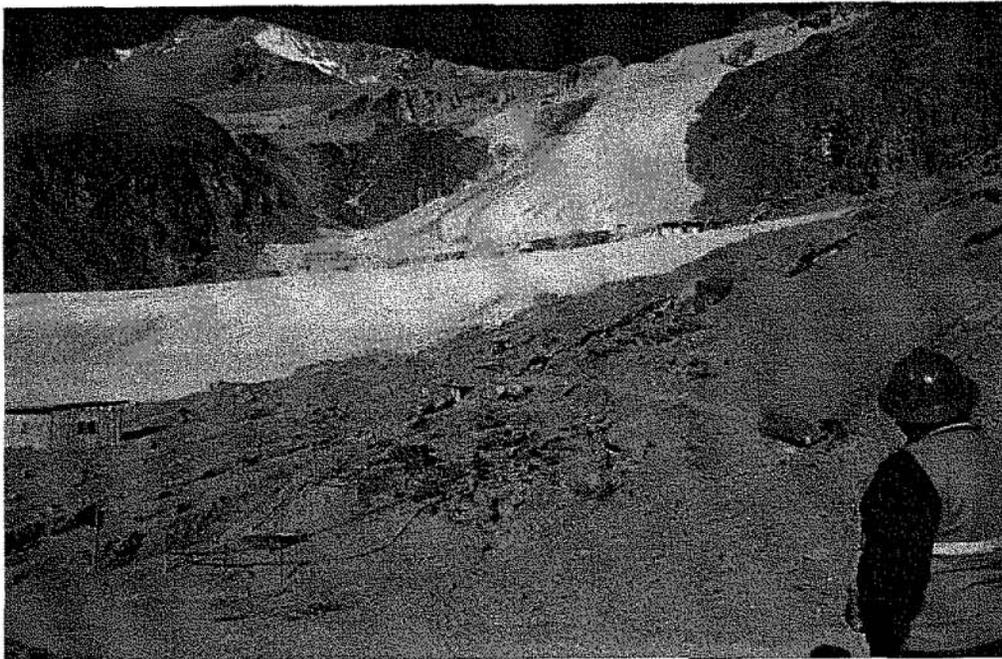
Fotografía 36: Vista panorámica del estado actual del botadero de desmonte del nivel 4880, no cuenta con subdrenajes, tampoco se aprecian erosiones.

50. Lo mencionado se sustenta mediante las fotografías N° 36, 37 y 38 del Informe de Supervisión<sup>38</sup>:

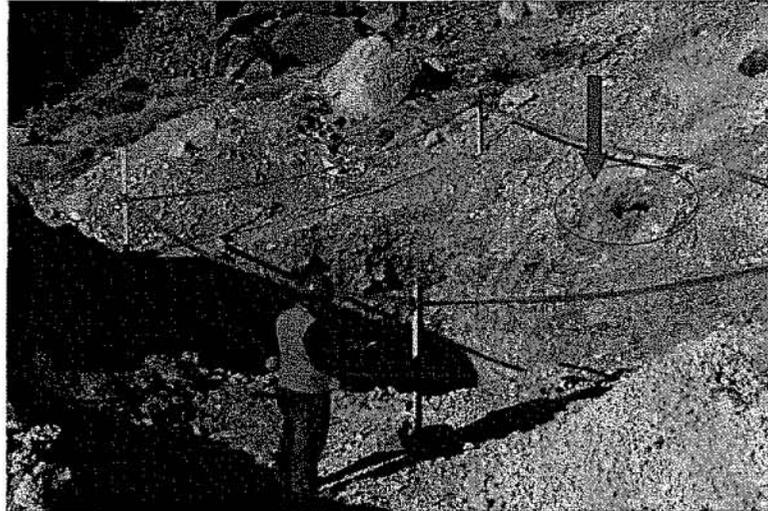
Fotografía 37: Vista de la construcción de la poza de decantación para la recepción de aguas de drenaje del botadero de desmonte del nivel 4880, la flecha indica la ubicación de las tuberías de drenaje, no se aprecia construcción de subdrenajes.

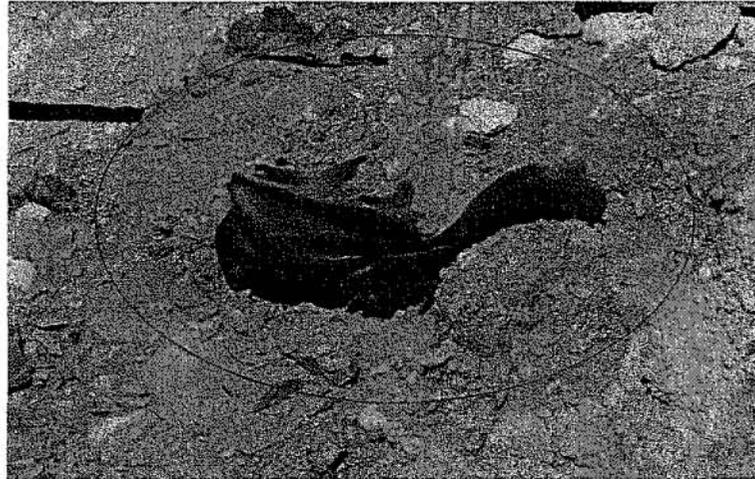
Fotografía 37: Vista de las tuberías de drenaje en construcción, tapadas con geotextil botadero de desmonte del nivel 4880.

56. De otro lado, si bien en la fotografía N° 38 se corrobora que existen tuberías que podrían drenar las aguas tanto de manera superficial como subterránea; no obstante, éstas no se encuentran en actividad debido a que permanecen recubiertas con geotextil, con lo que se evidencia que no han sido implementados en su totalidad.
